空難失事調查_場內

運輸安全調查委員會

事故經過

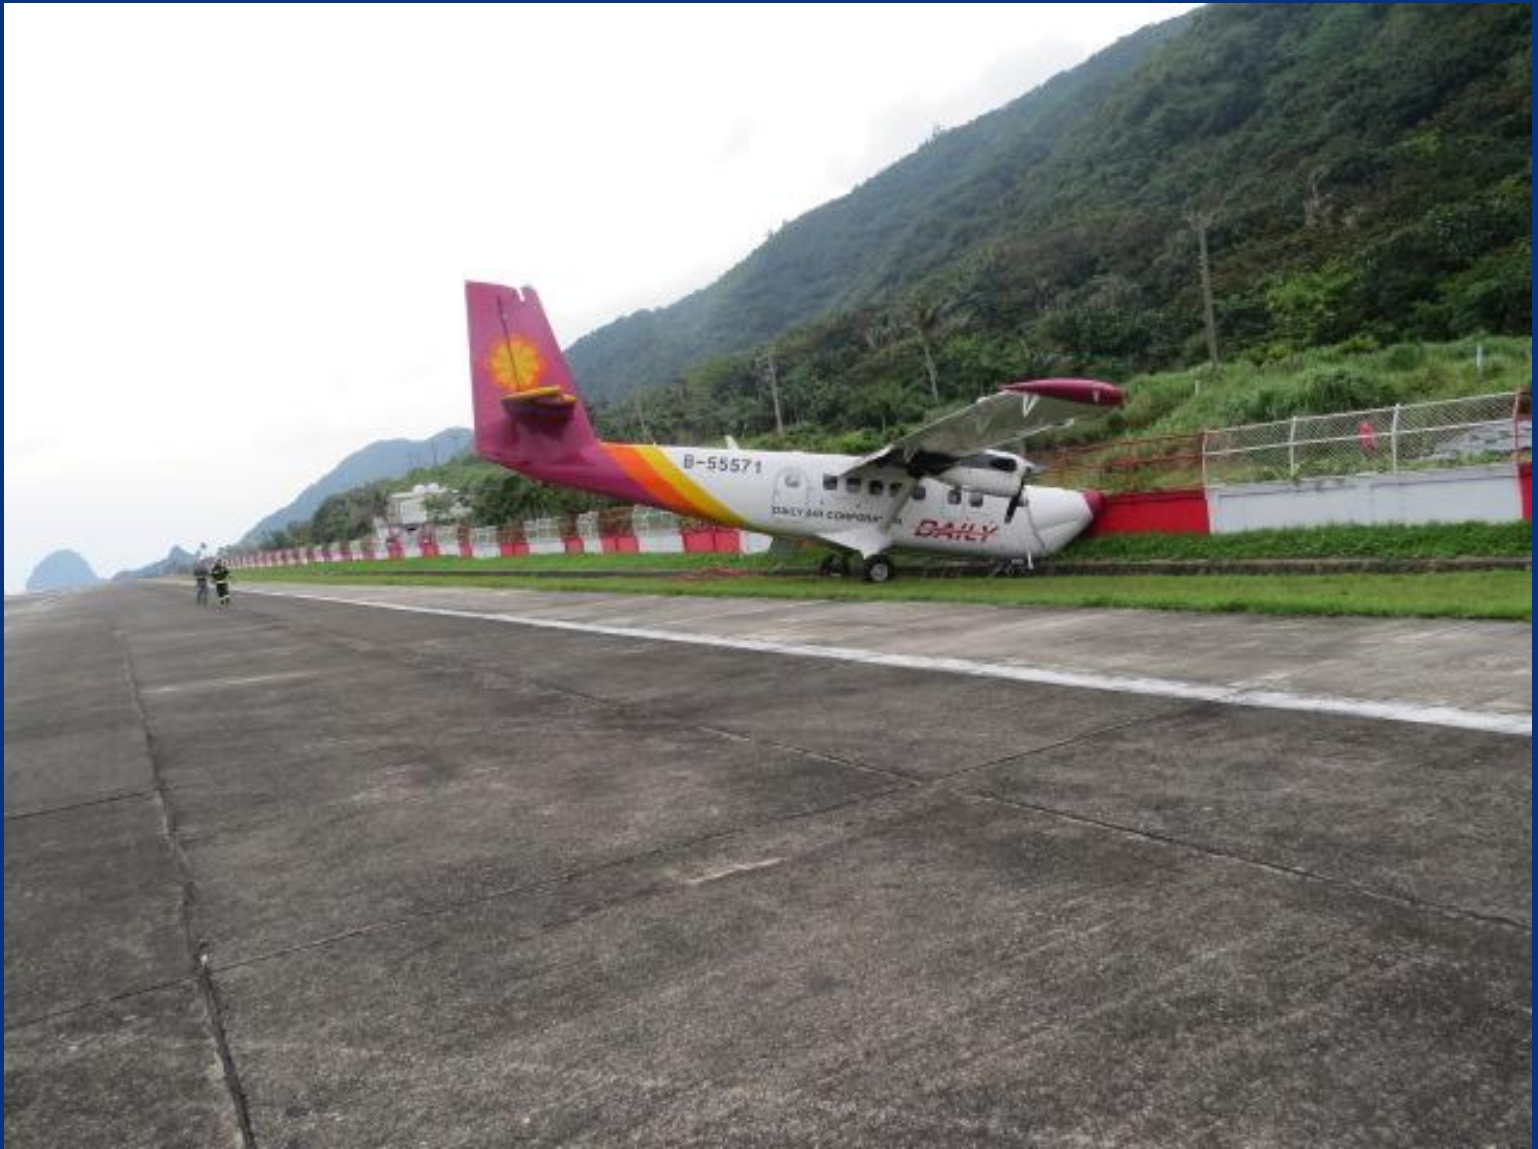
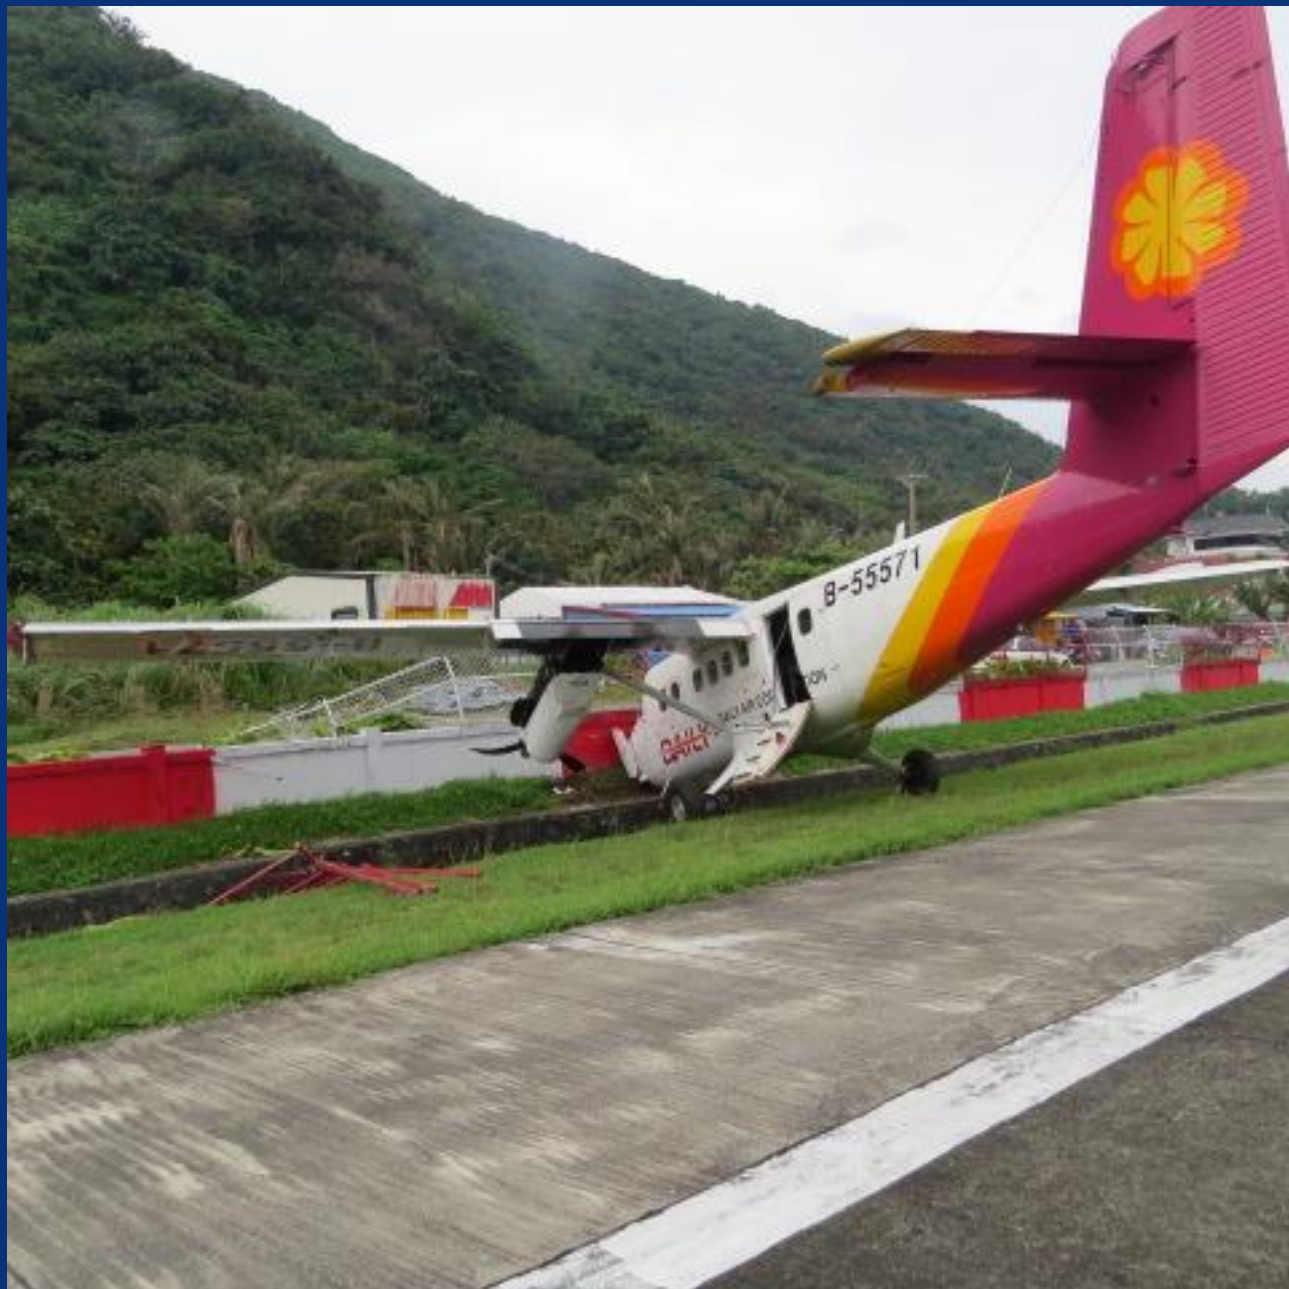
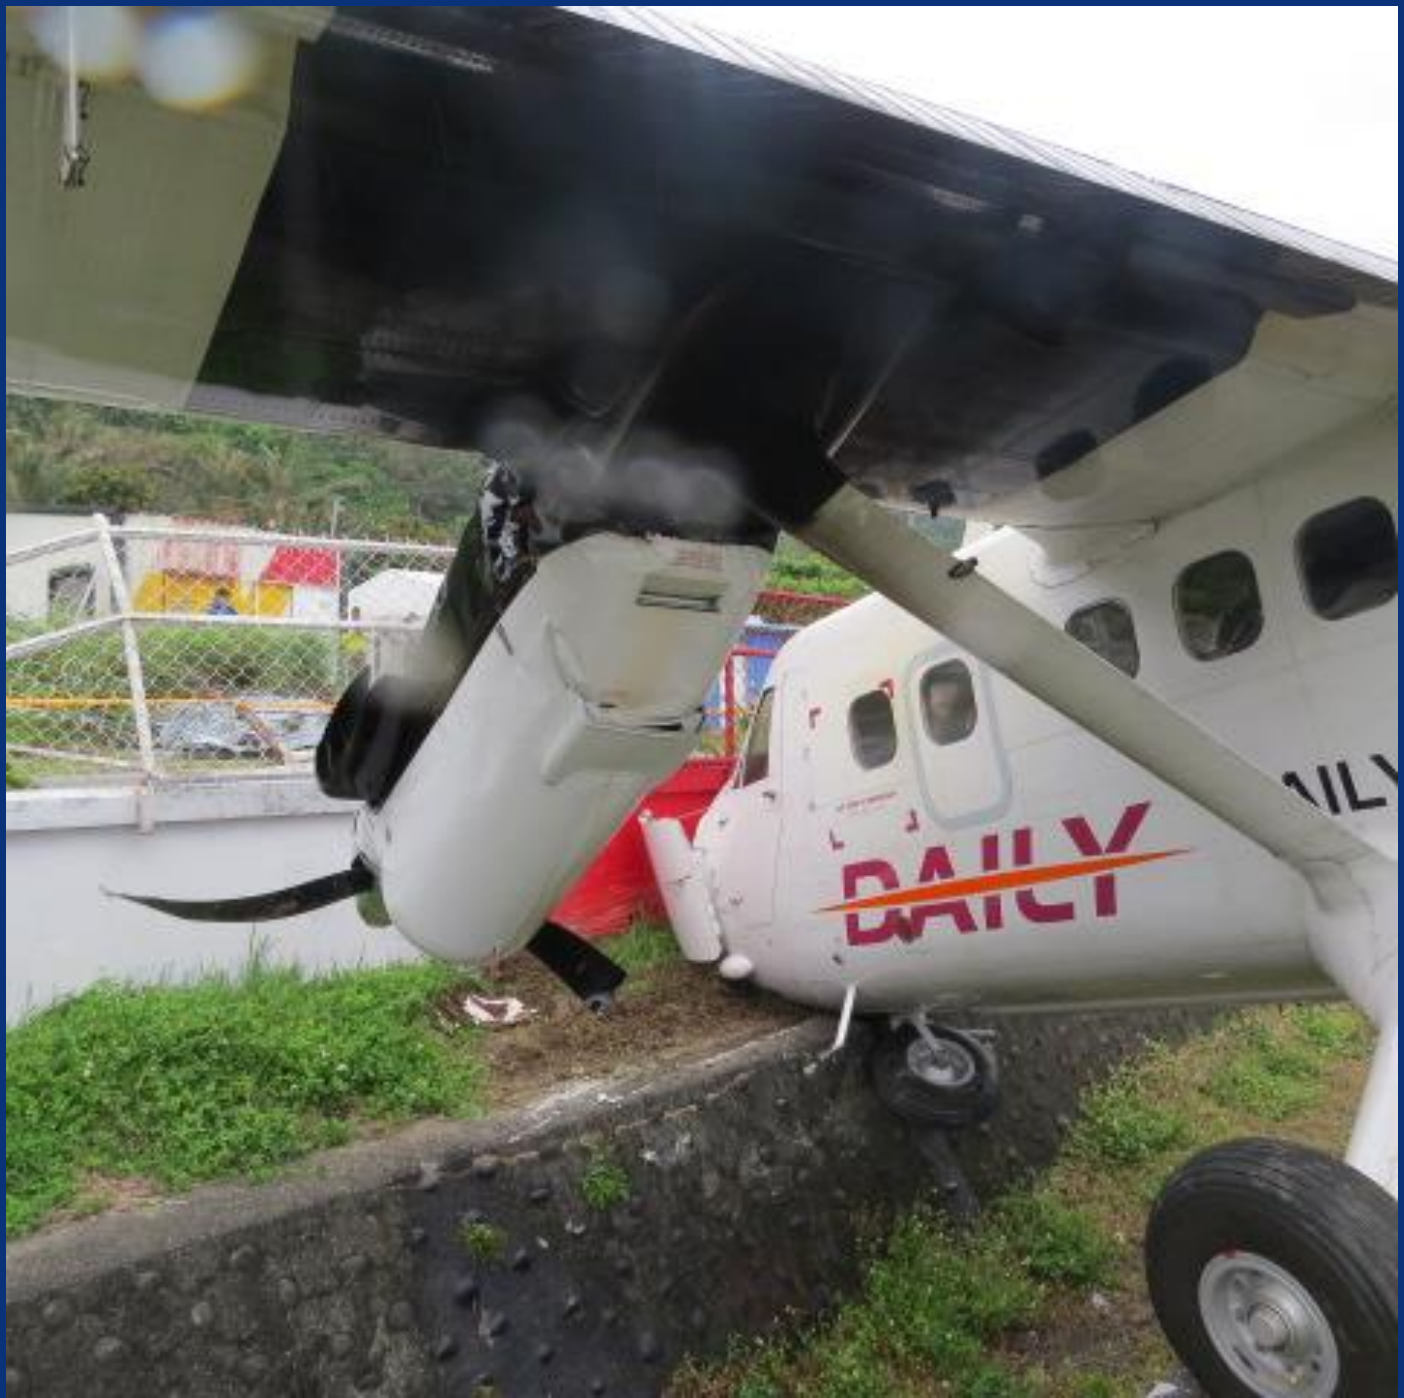
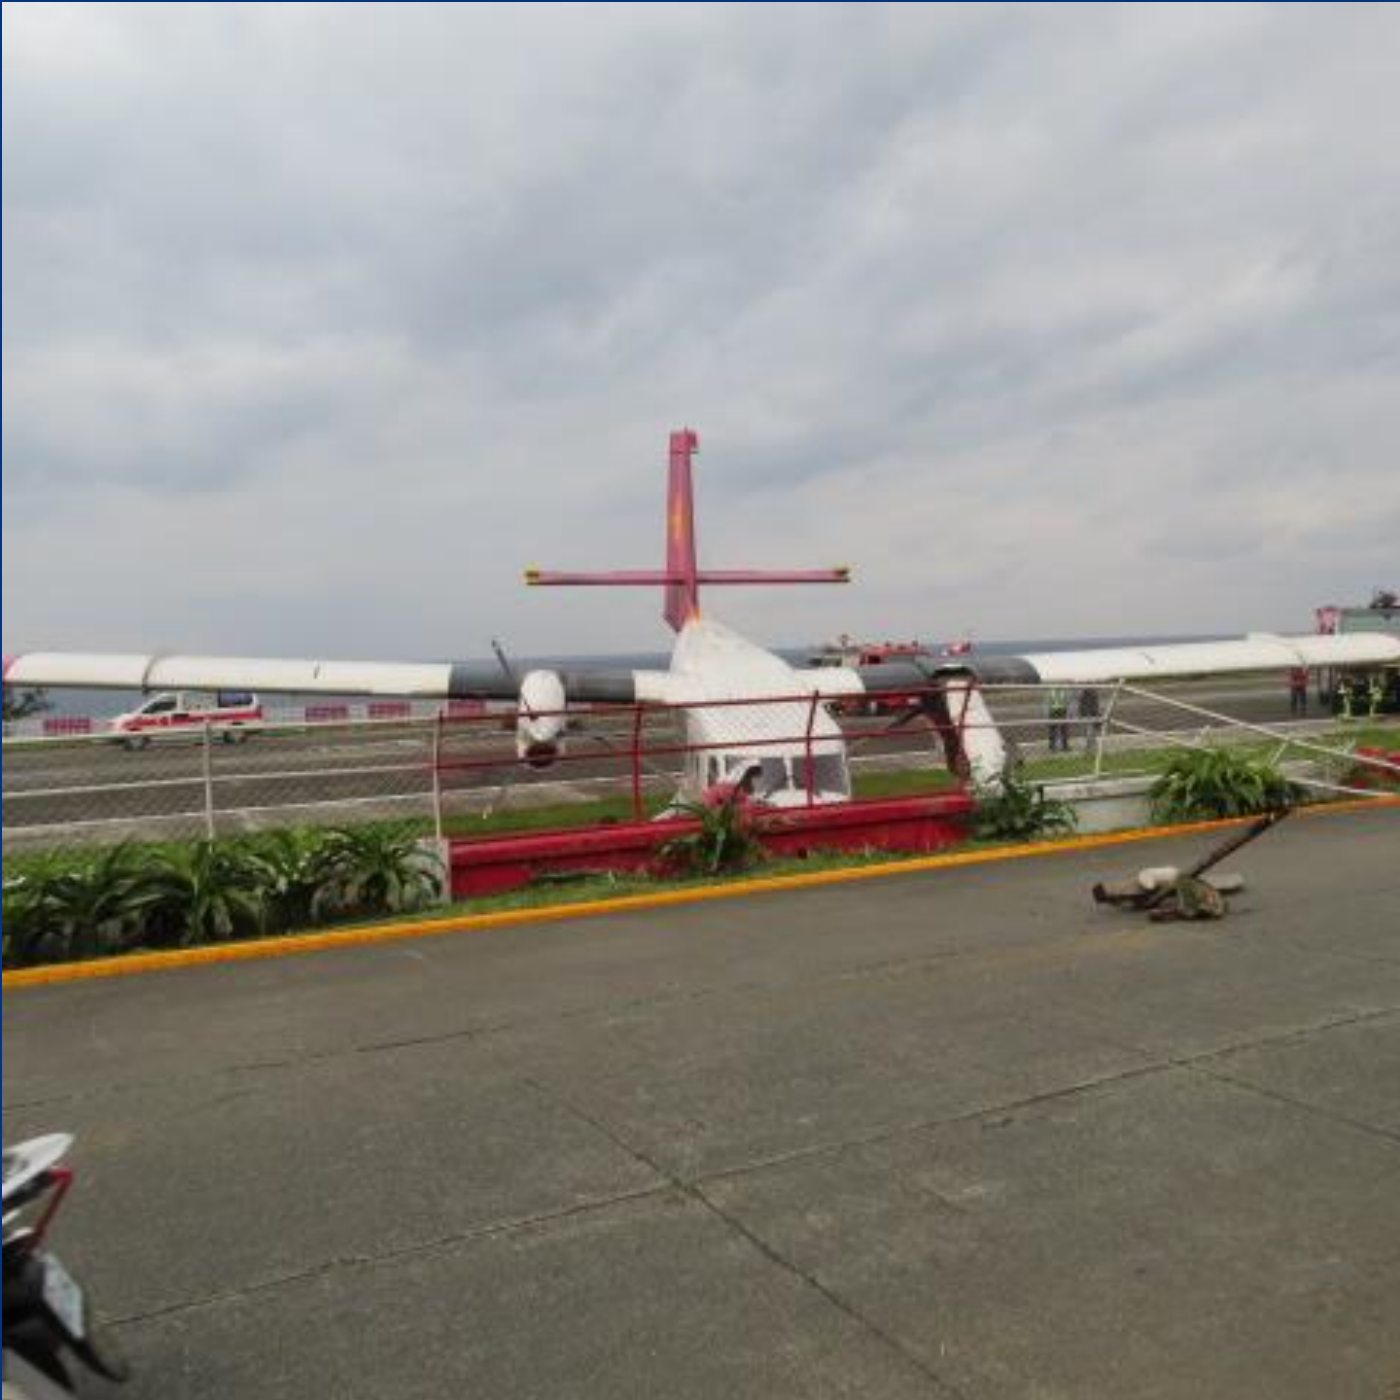
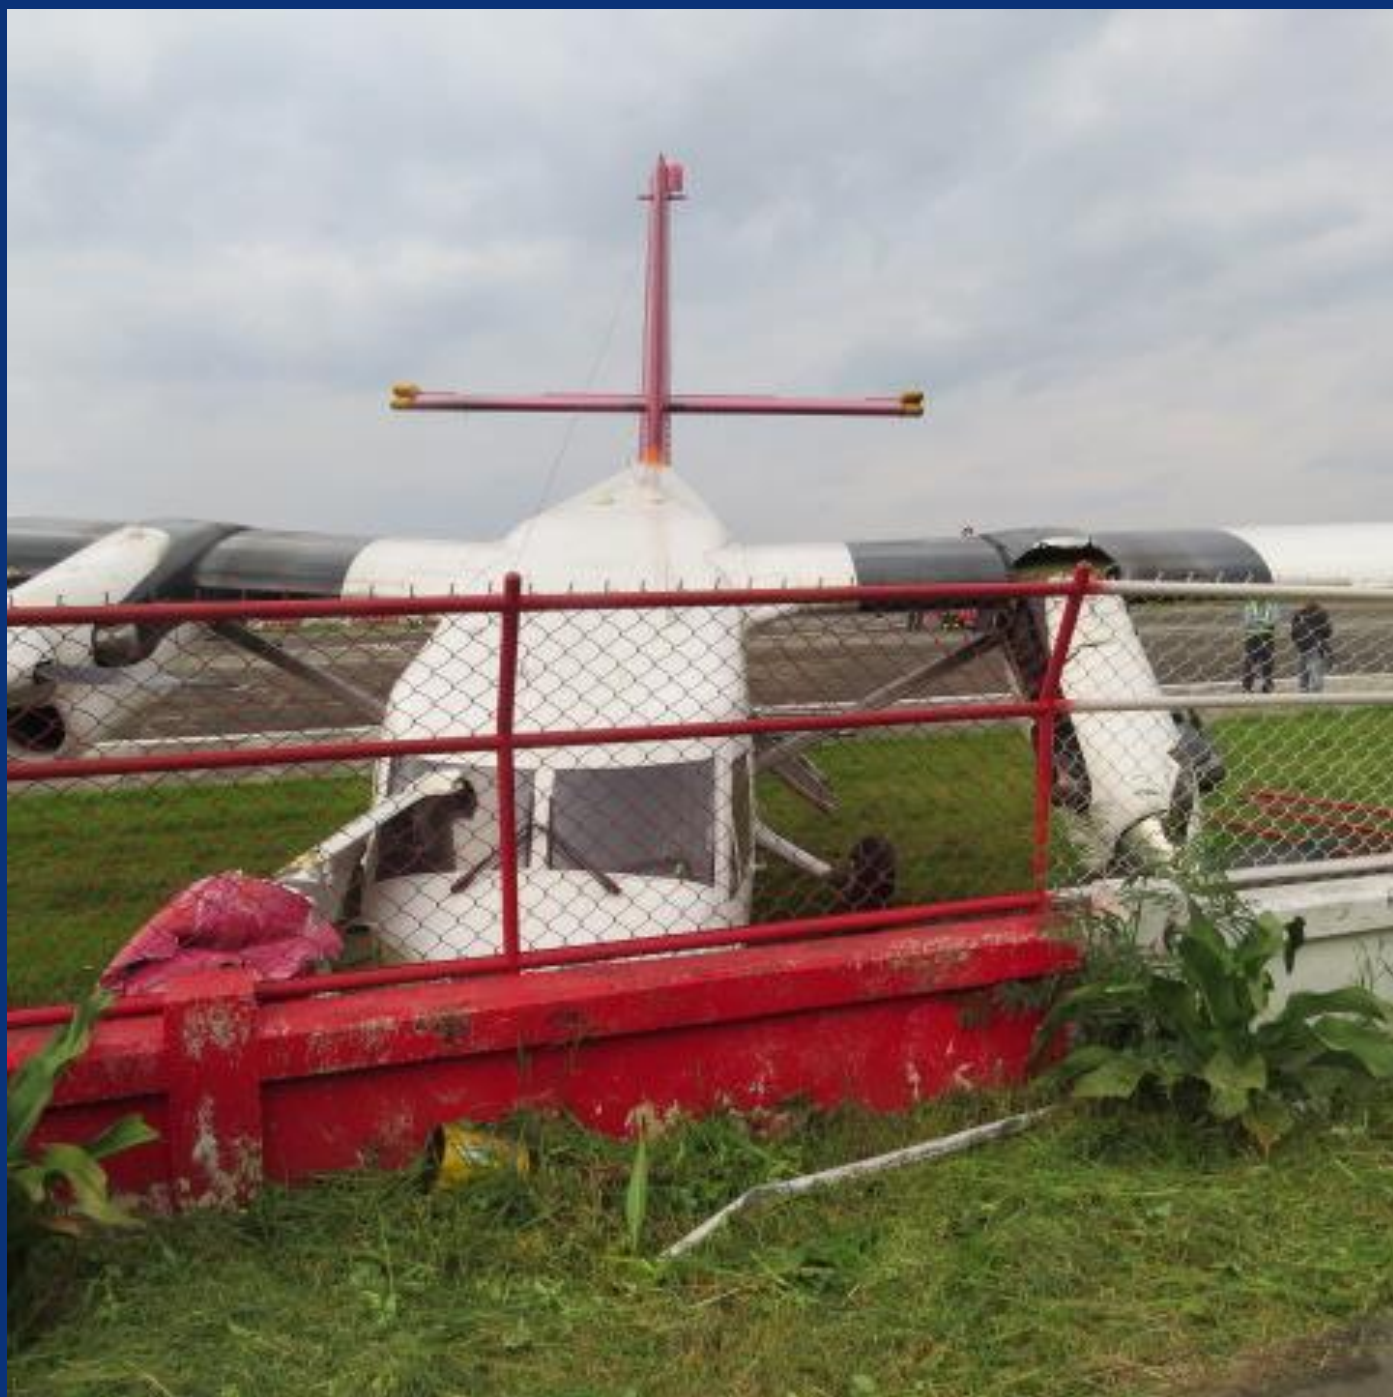
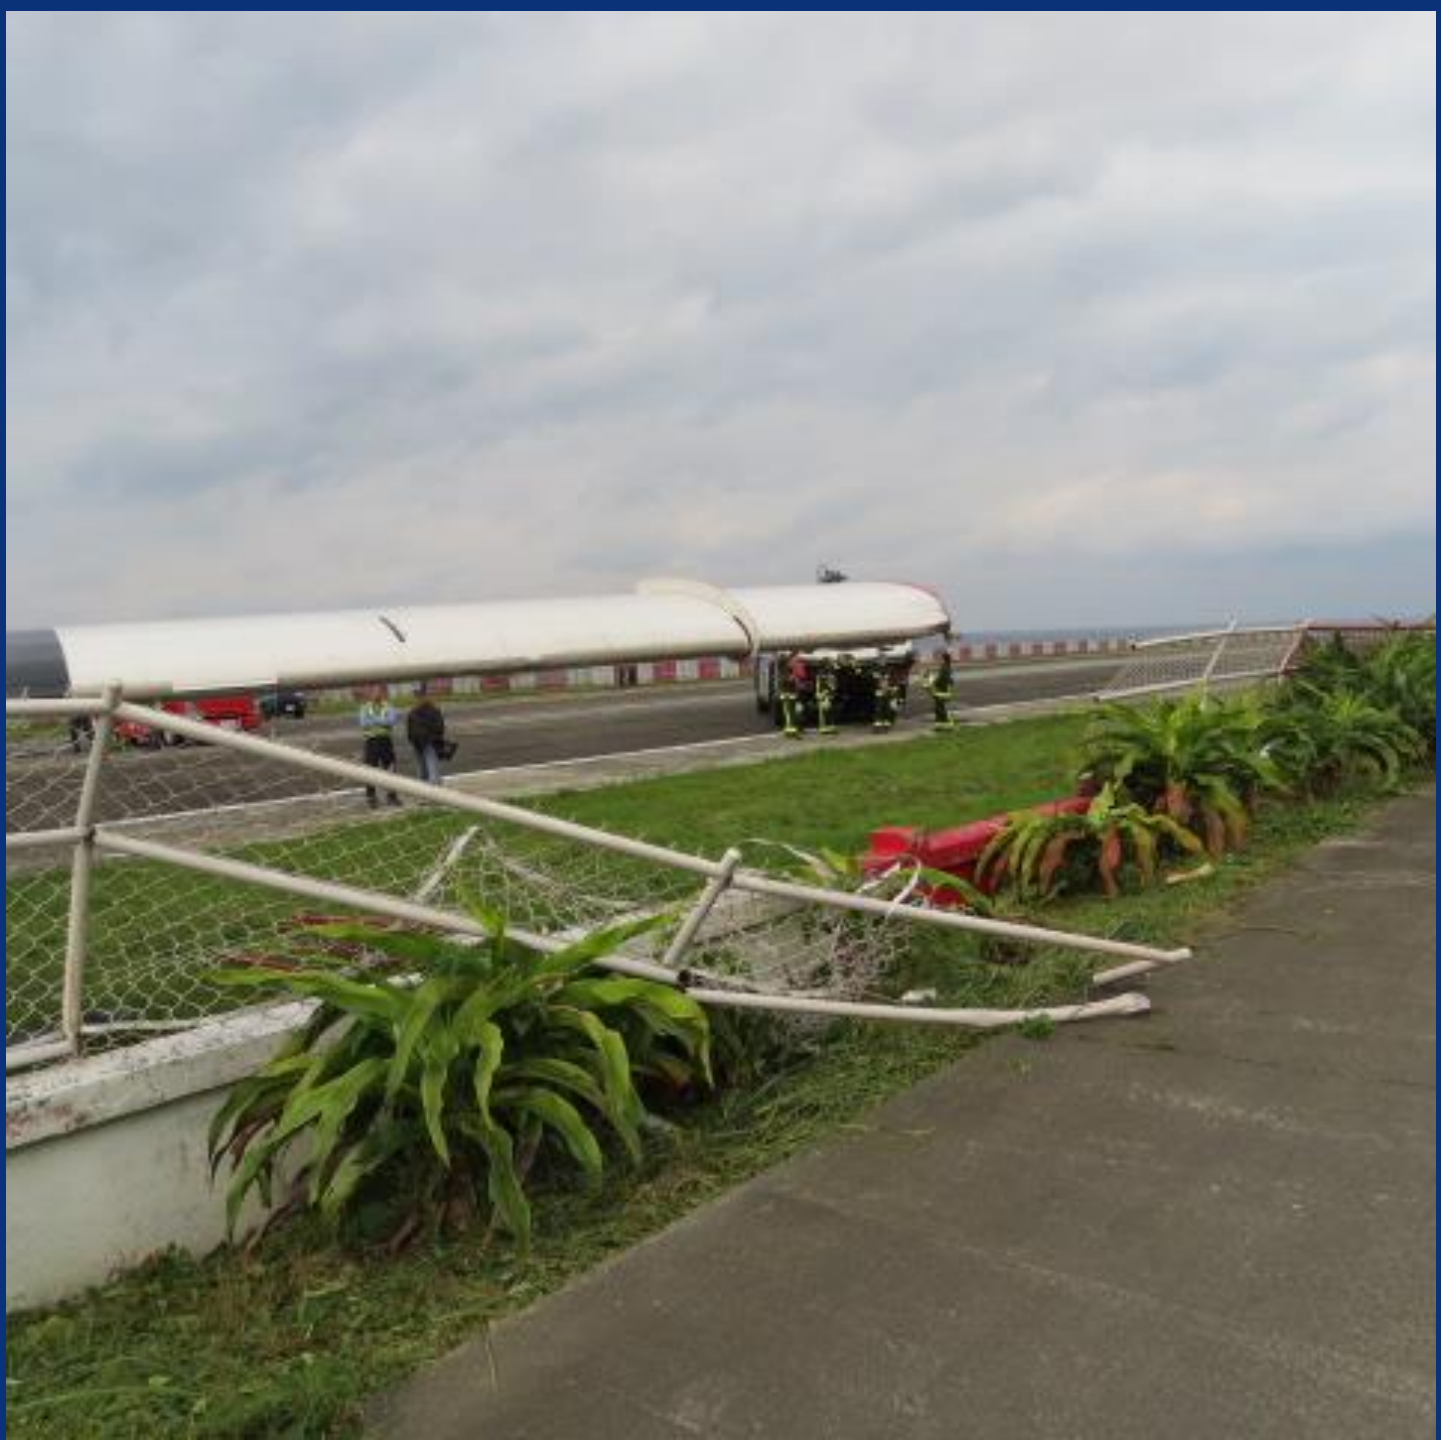
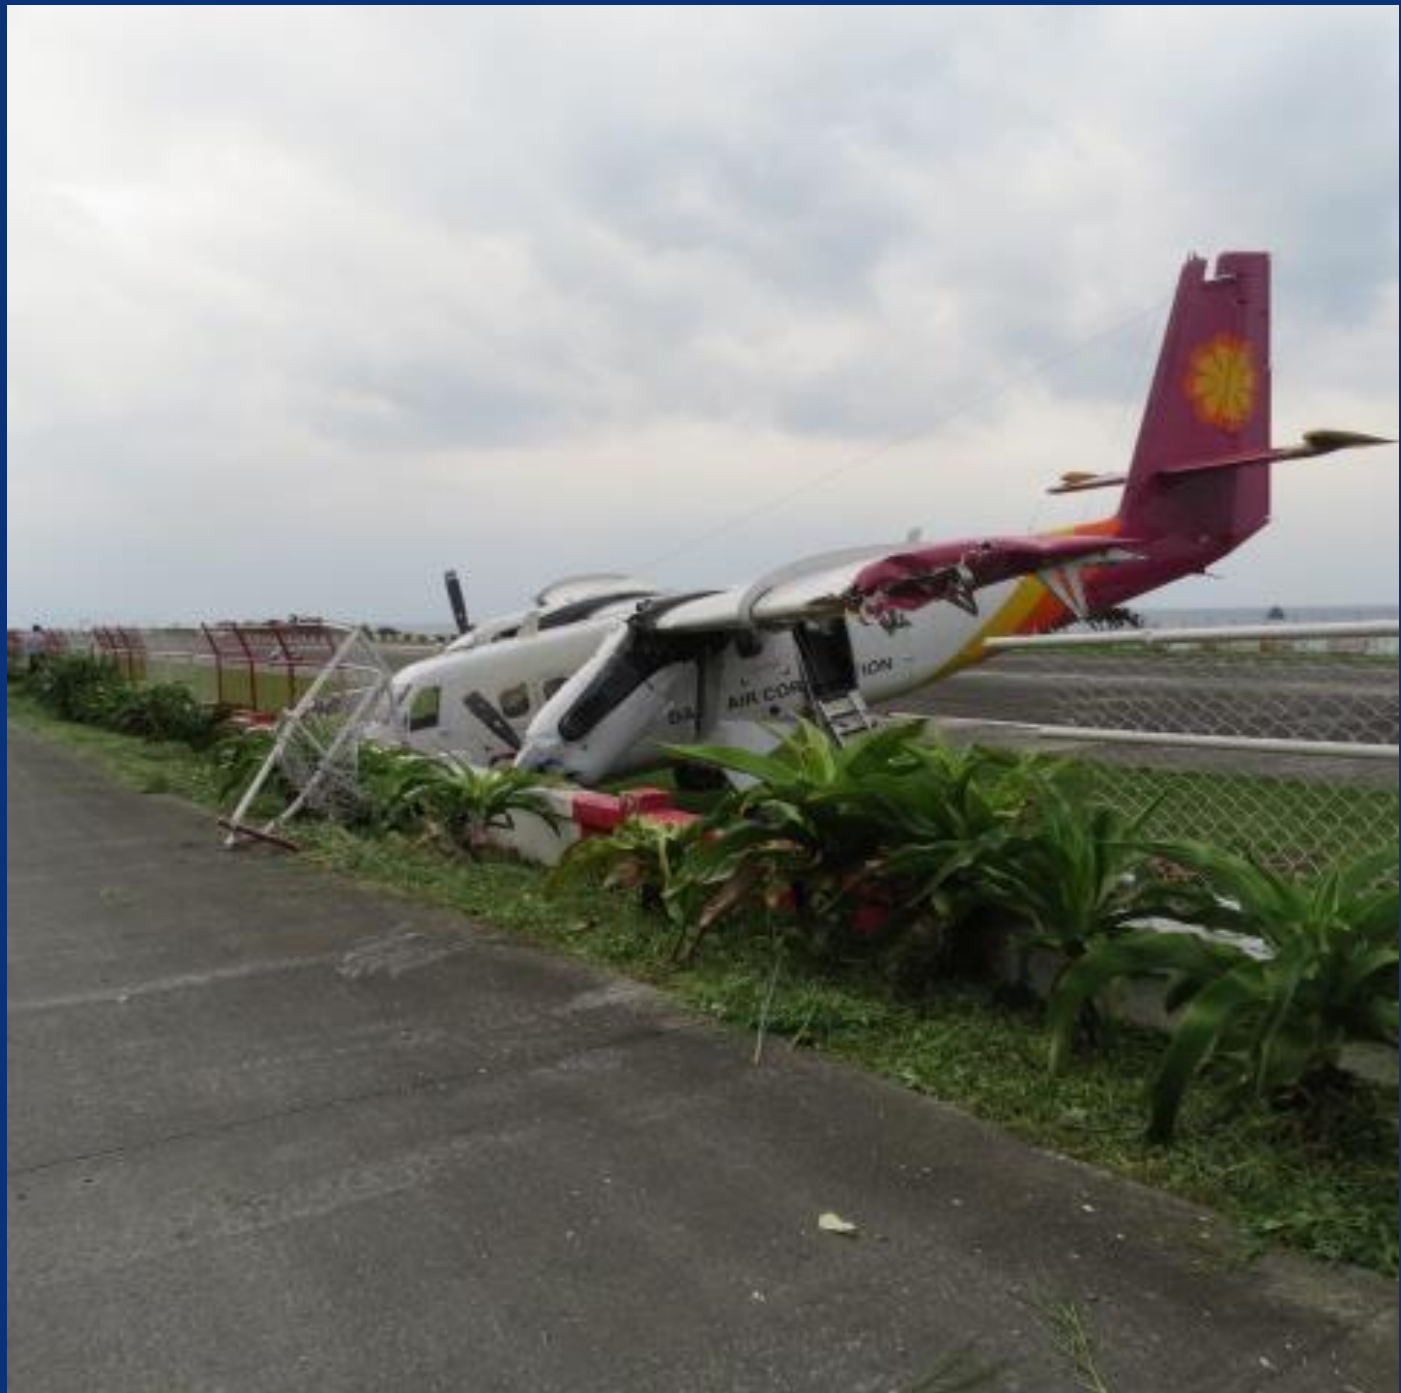
現場照片

- 民國106年4月13日德安航空公司一架DHC-6型機，國籍標誌及登記號碼B-55571，執行DA7511定期載客航班，於台北時間1610時由台東豐年機場飛往蘭嶼機場，機上載有2名飛航組員，1名隨機維修人員及16名乘客，共計19人。該機1632時於蘭嶼機場13跑道落地，駕駛員表示落地情況正常，滾行約500呎後航機左偏，使用反推力及剎車修正無效，繼續左偏，1633時於跑道2000呎處偏出跑道，航機停止後，組員隨即關車並疏散旅客，人員均安。該機偏出跑道後，鼻輪起落架落入排水溝渠，機鼻、左發動機、左翼尖撞擊機場圍籬，航機遭受實質損害。

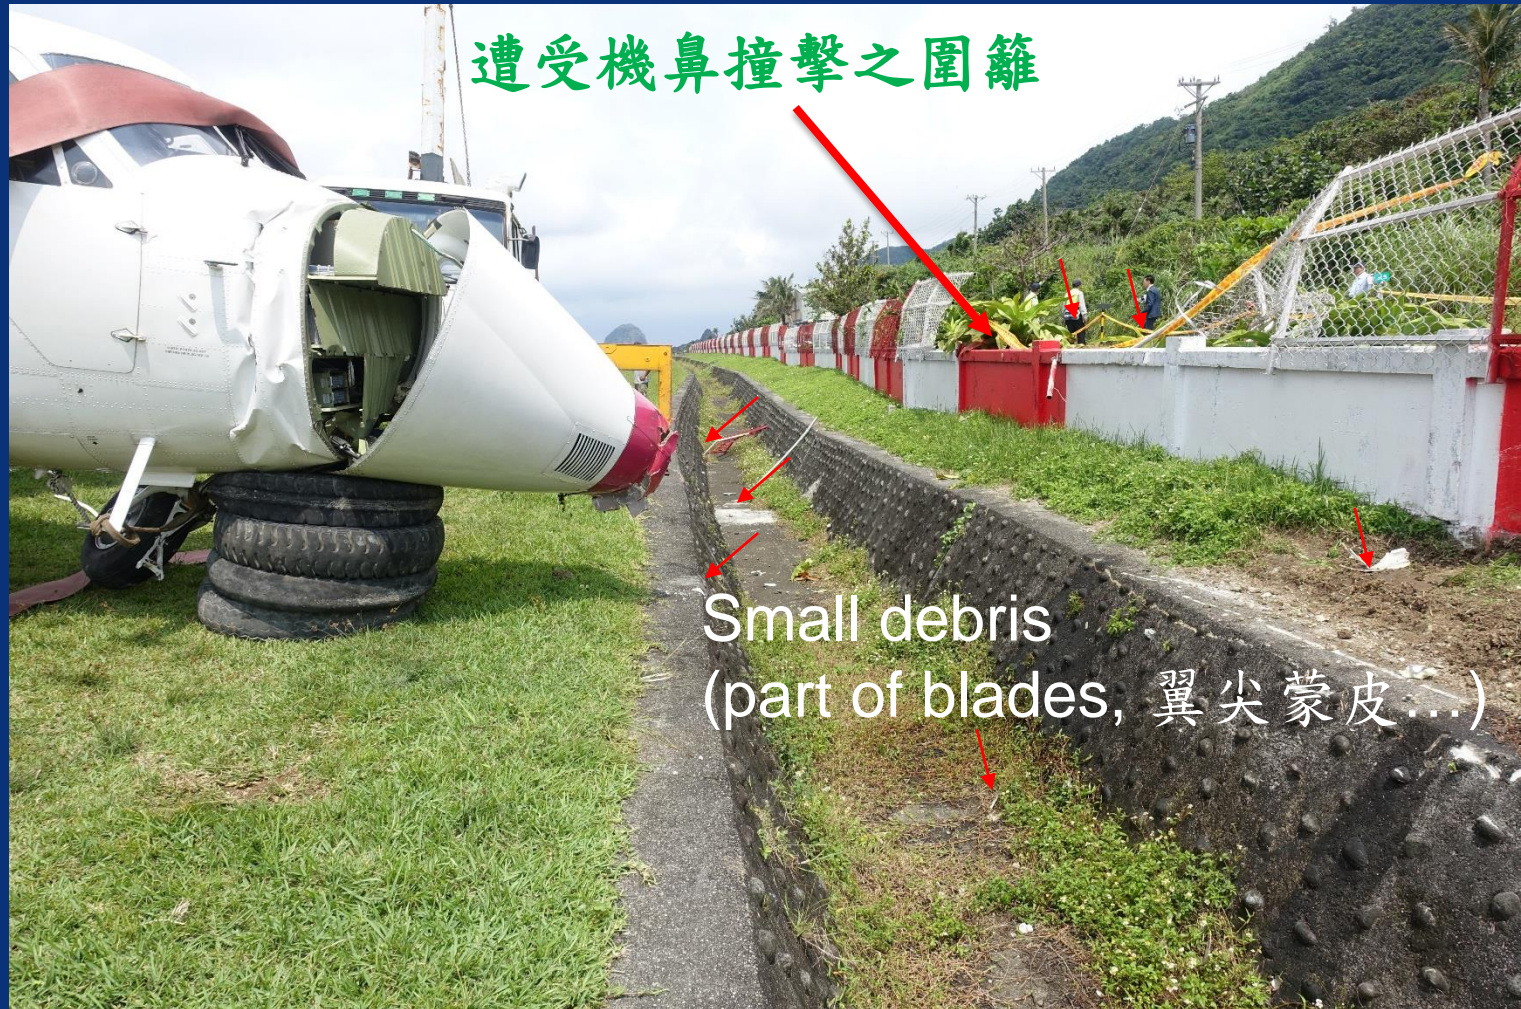
Site survey

排水溝 深度123公分 寬度255公分

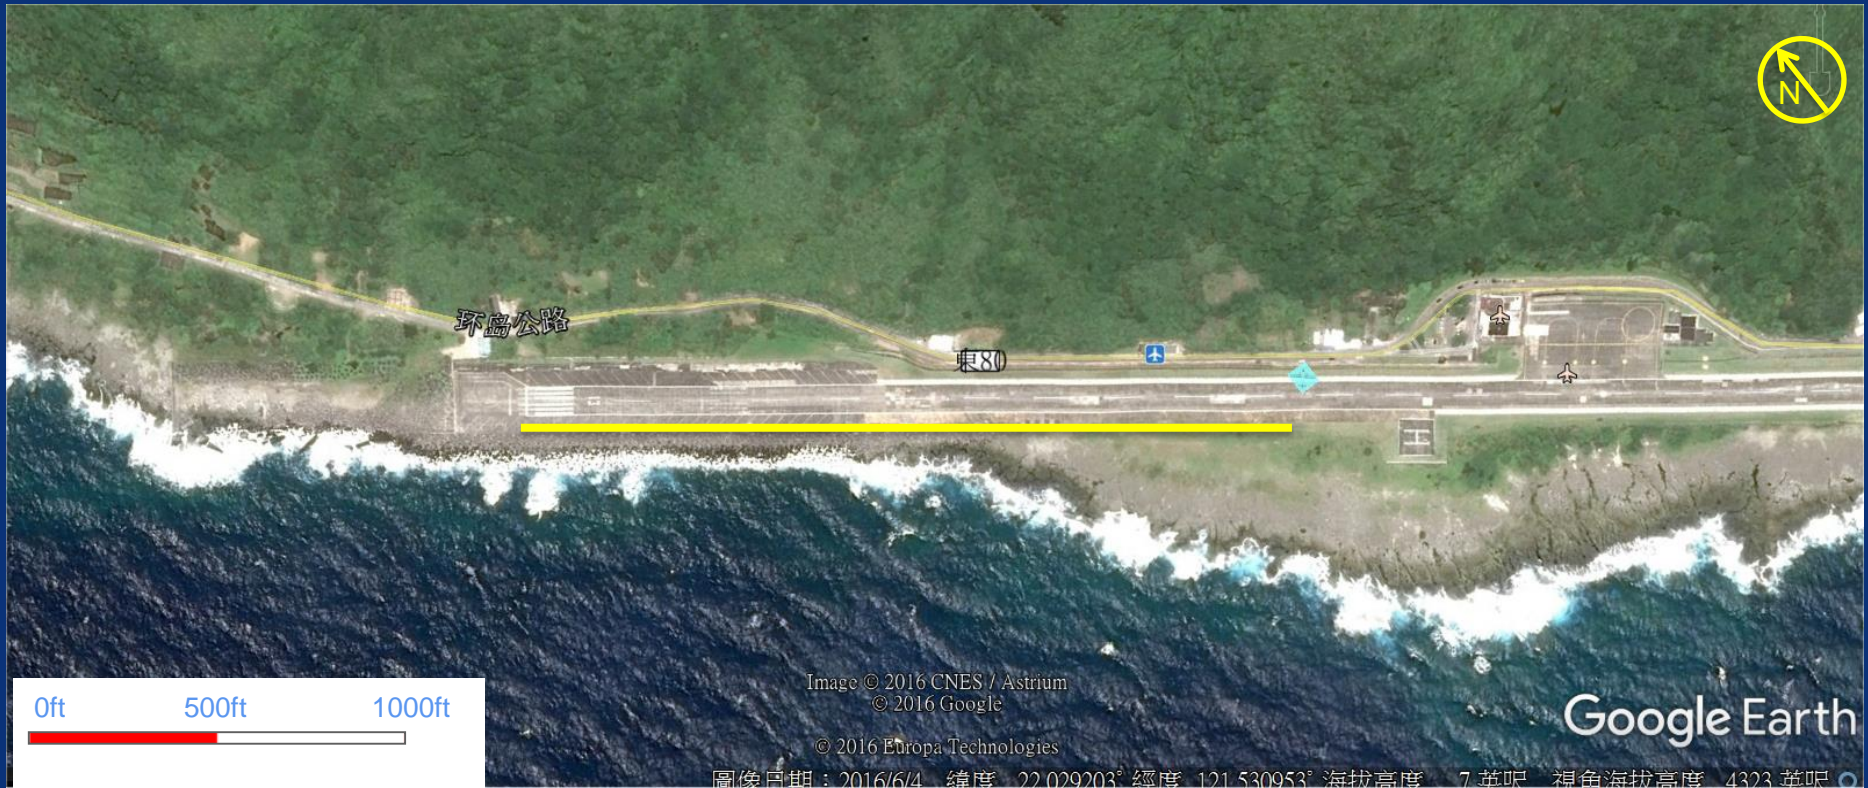
Site survey

航機停止位置

距13跑道頭約2,070呎

道面三條可辨識胎痕

距13跑道頭約1,800呎

均為於中心線左側

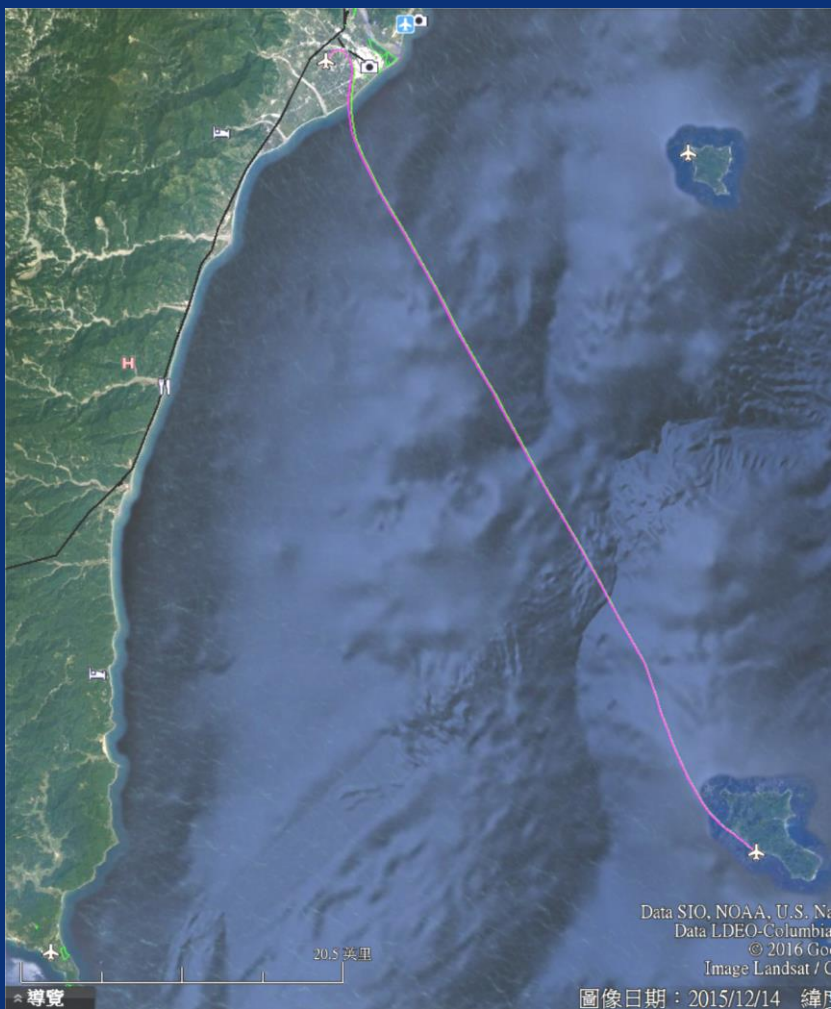
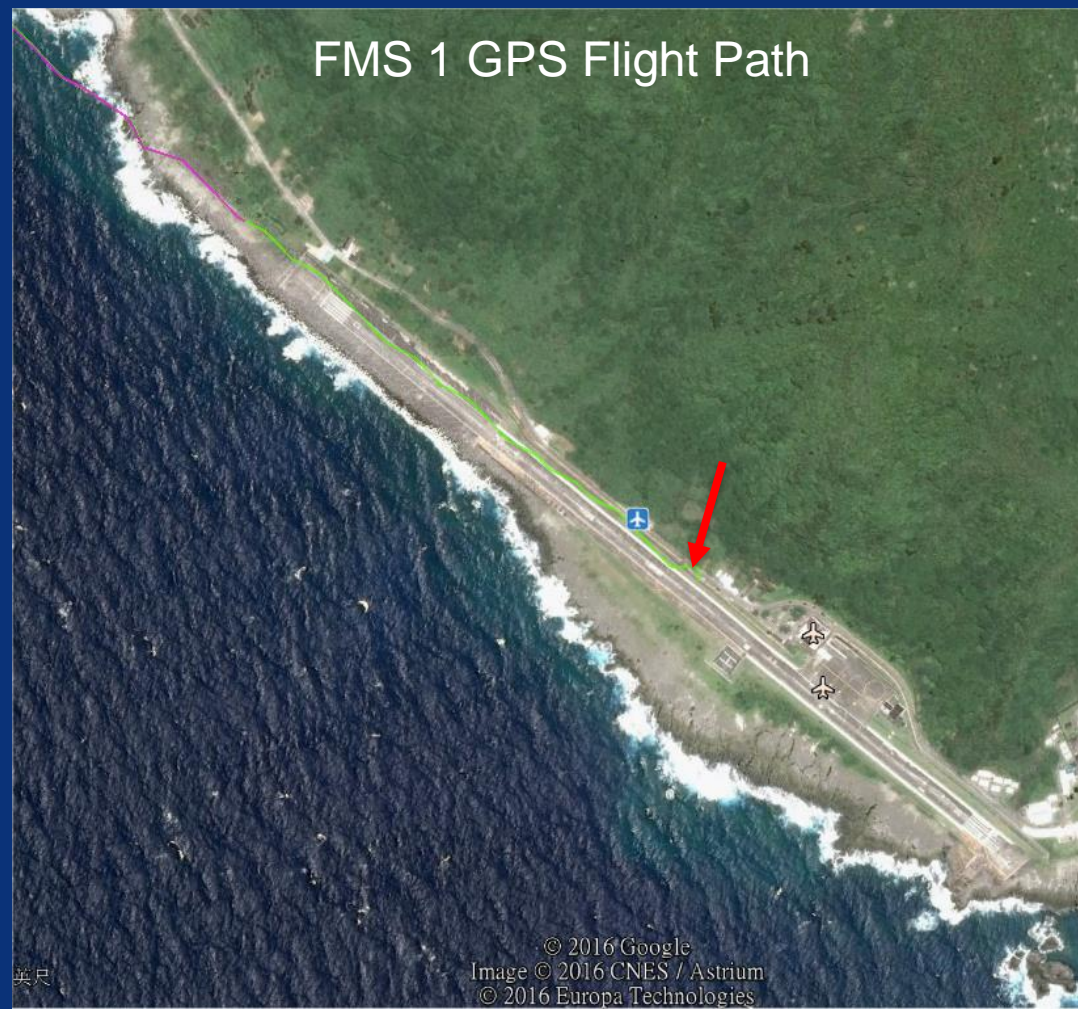
飛航軌跡套疊

1610:39 豐年機場04跑道離地起飛
1632:31 蘭嶼機場偏出13跑道停止

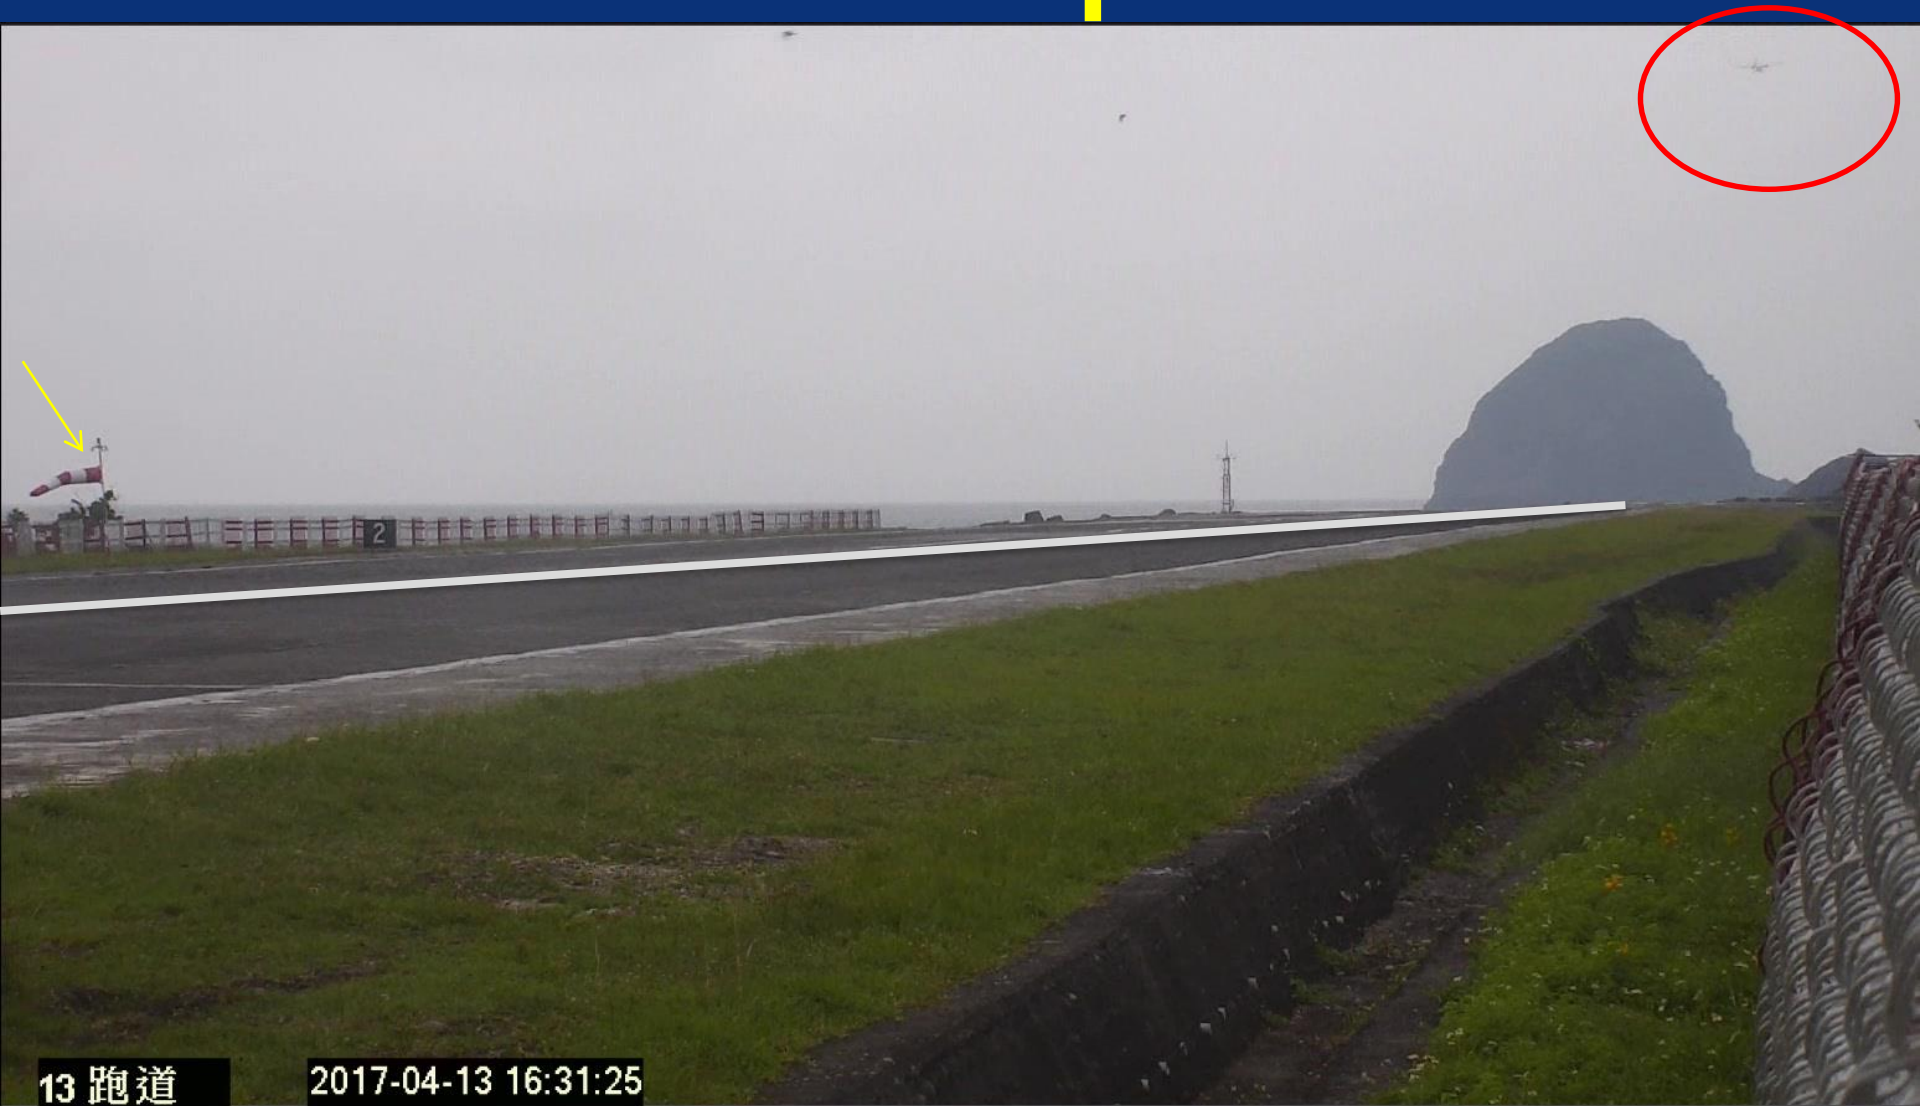
CCTV snapshot

13 跑道

2017-04-13 16:31:25

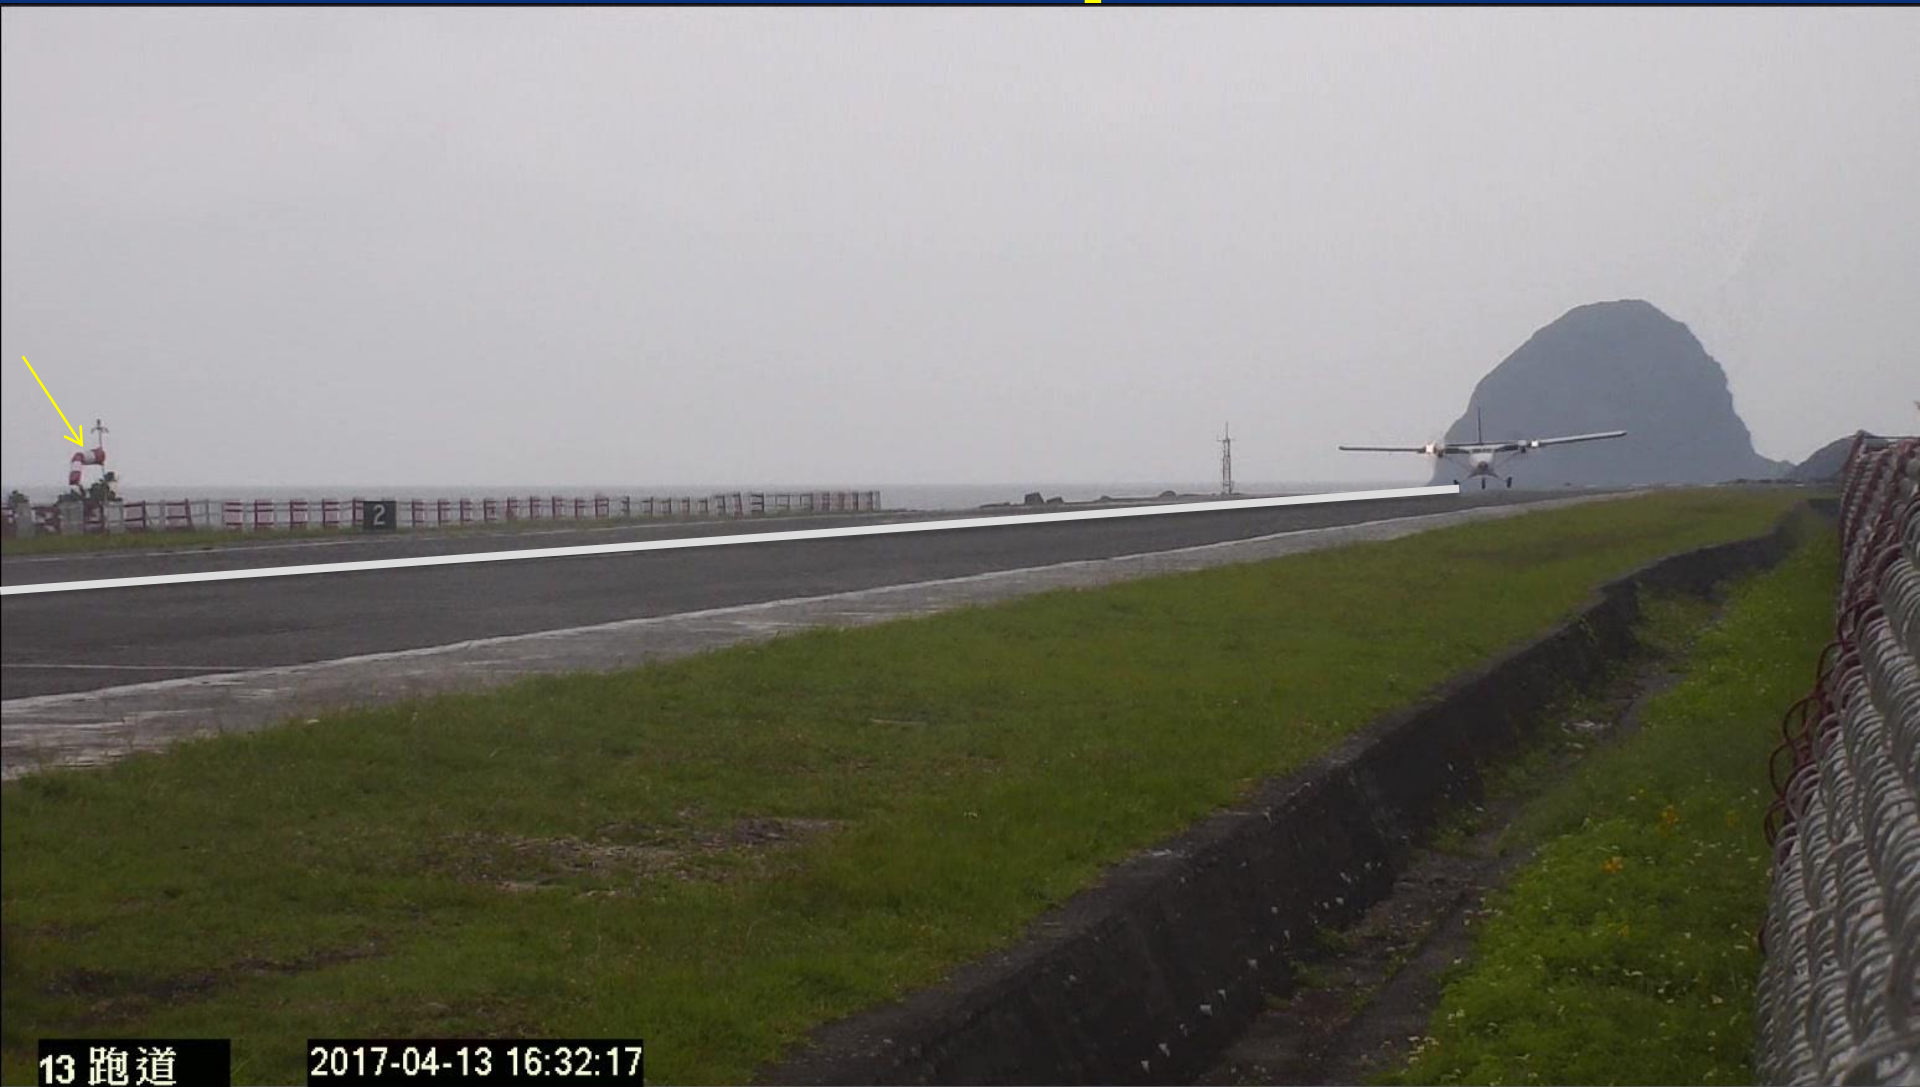
CCTV snapshot

13 跑道

2017-04-13 16:32:17
