空難失事調查_場內

運輸安全調查委員會

事故經過

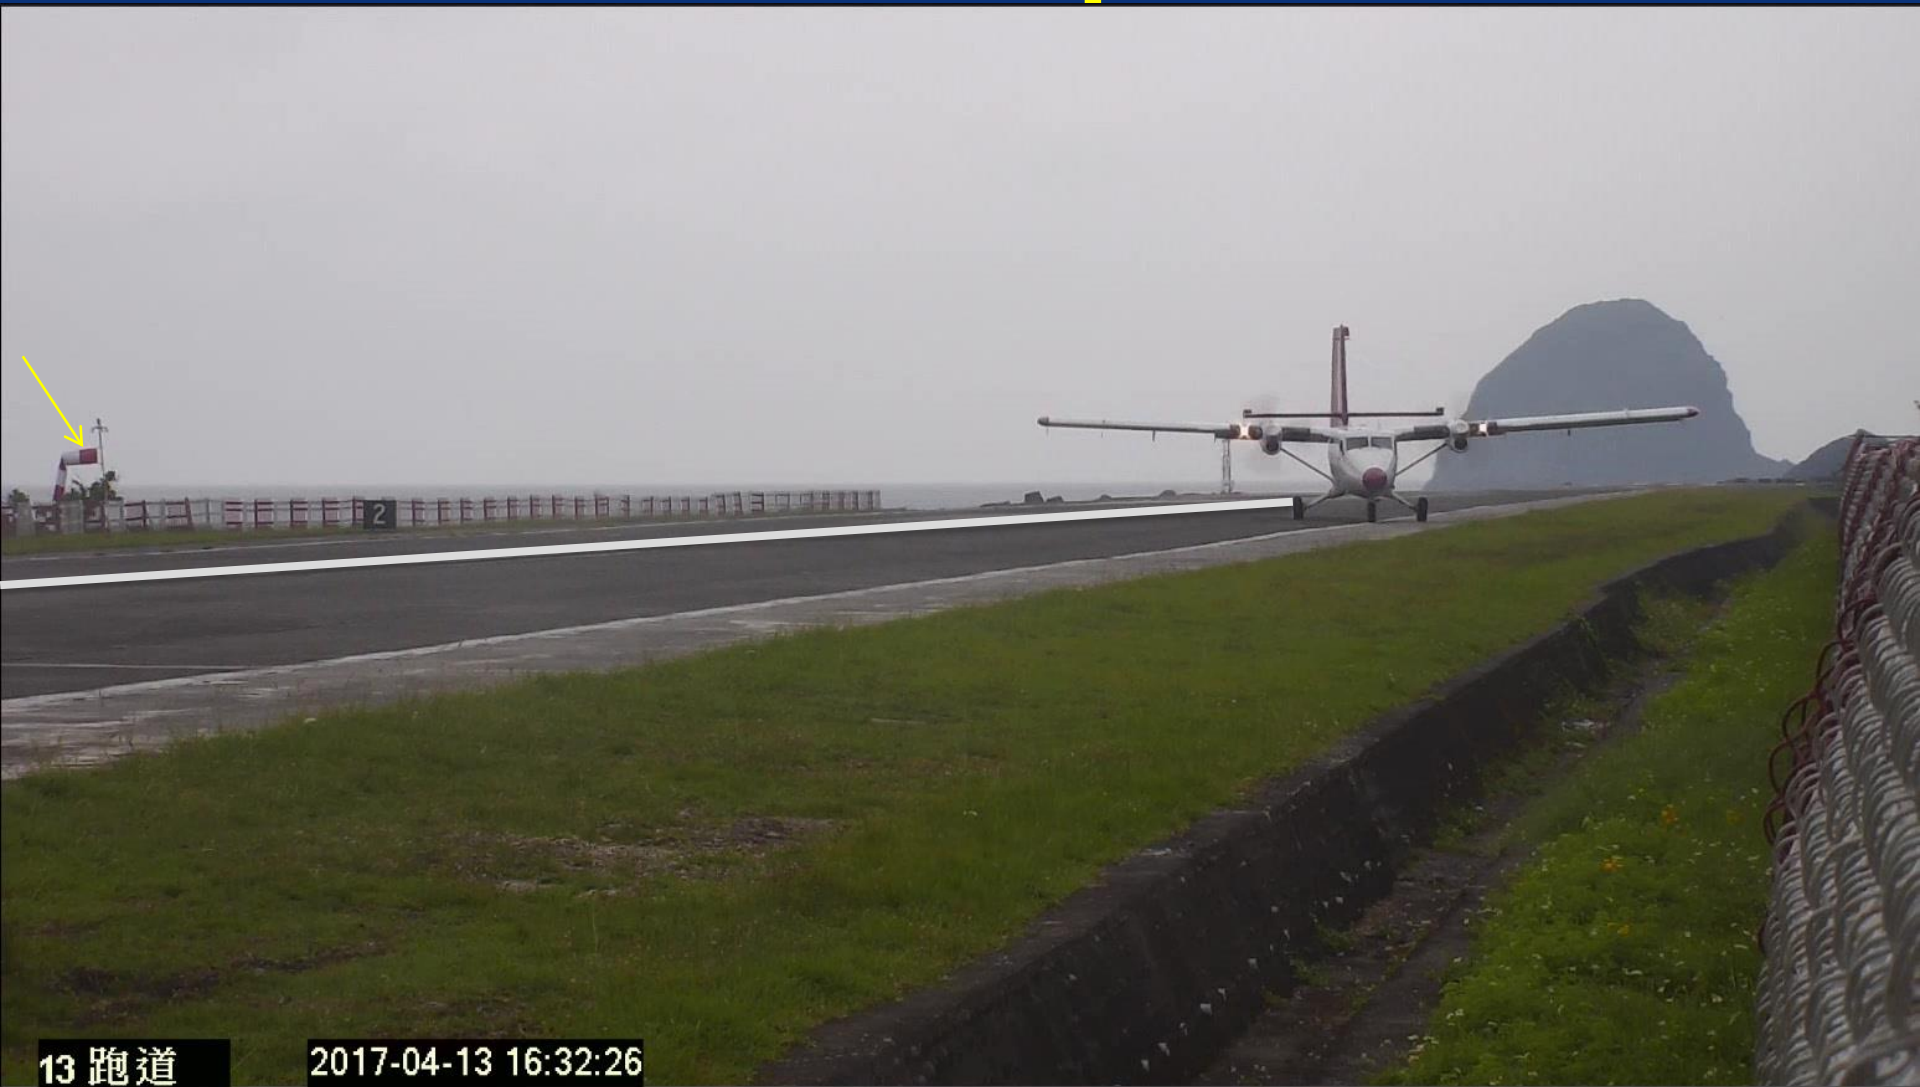
CCTV snapshot

13 跑道

2017-04-13 16:32:26

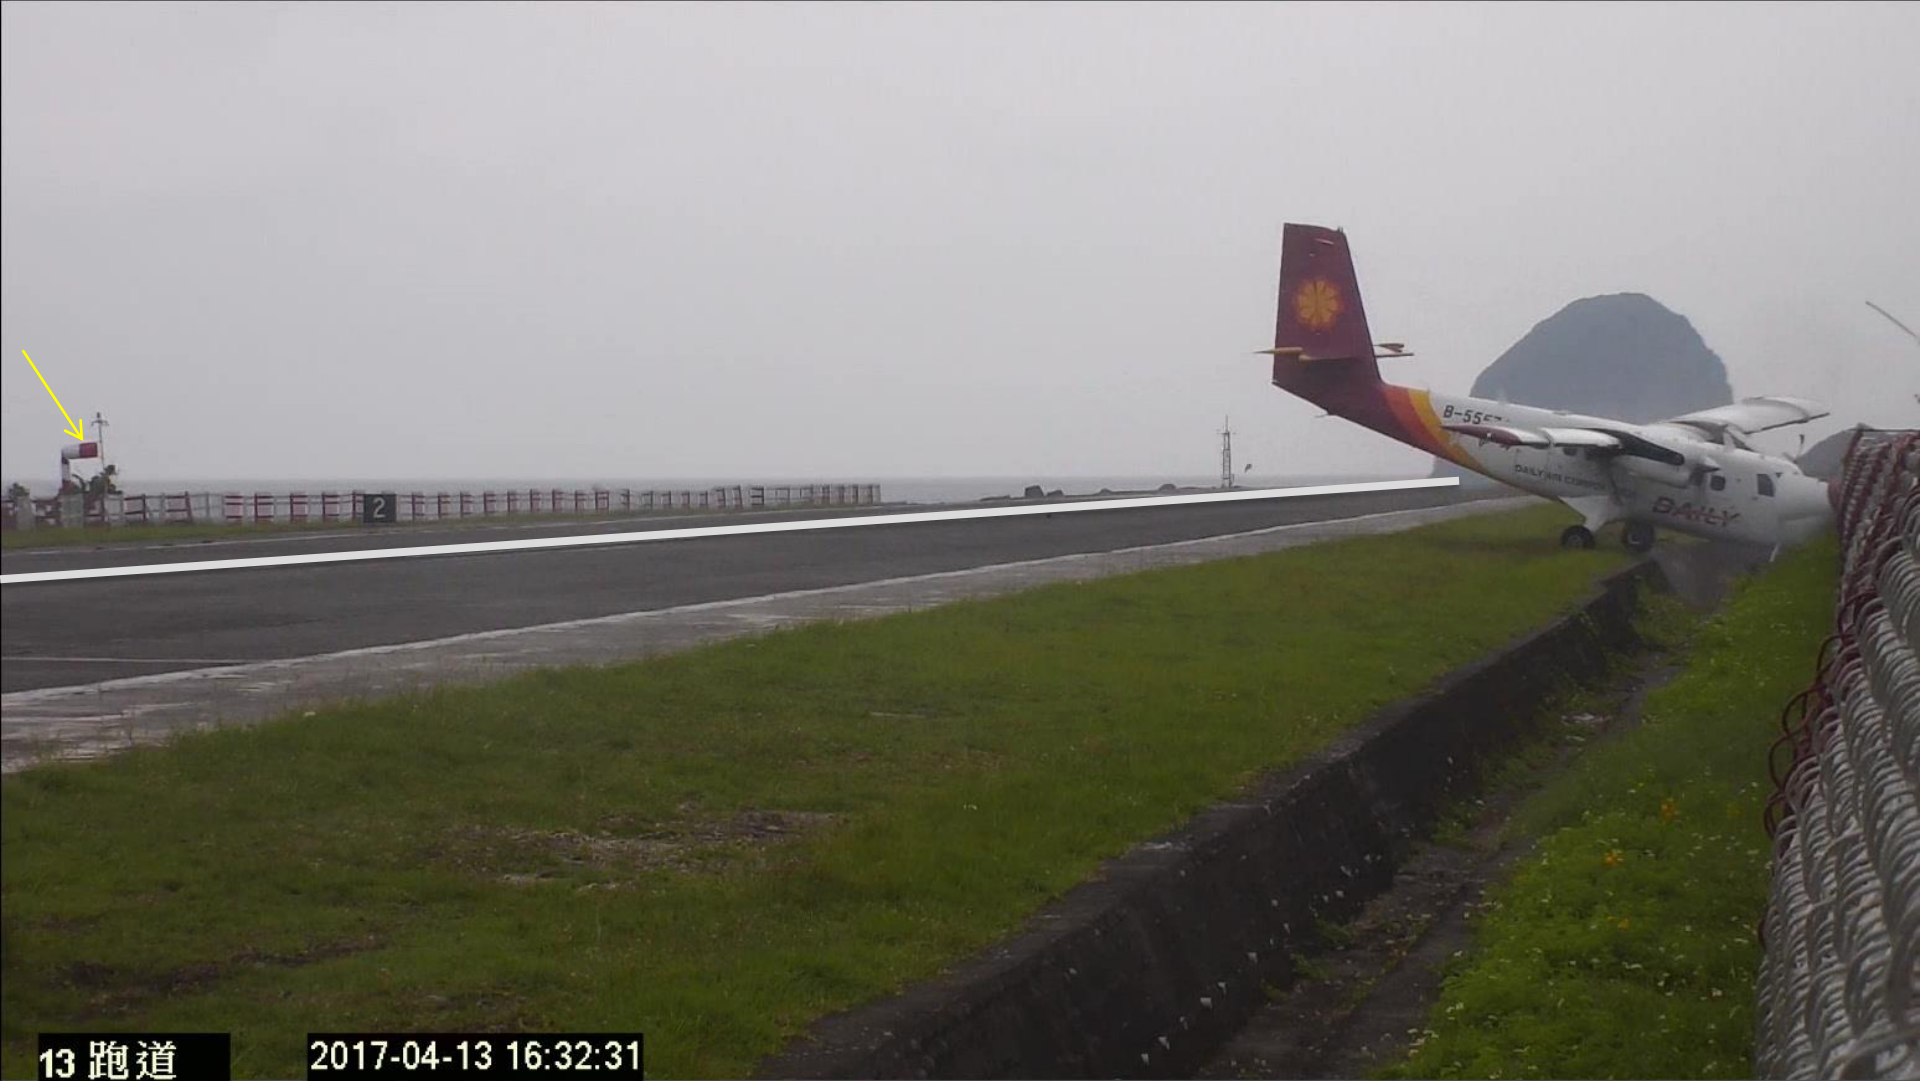
CCTV snapshot

13 跑道

2017-04-13 16:32:31
