場外空難失事調查

運輸安全調查委員會

事故經過

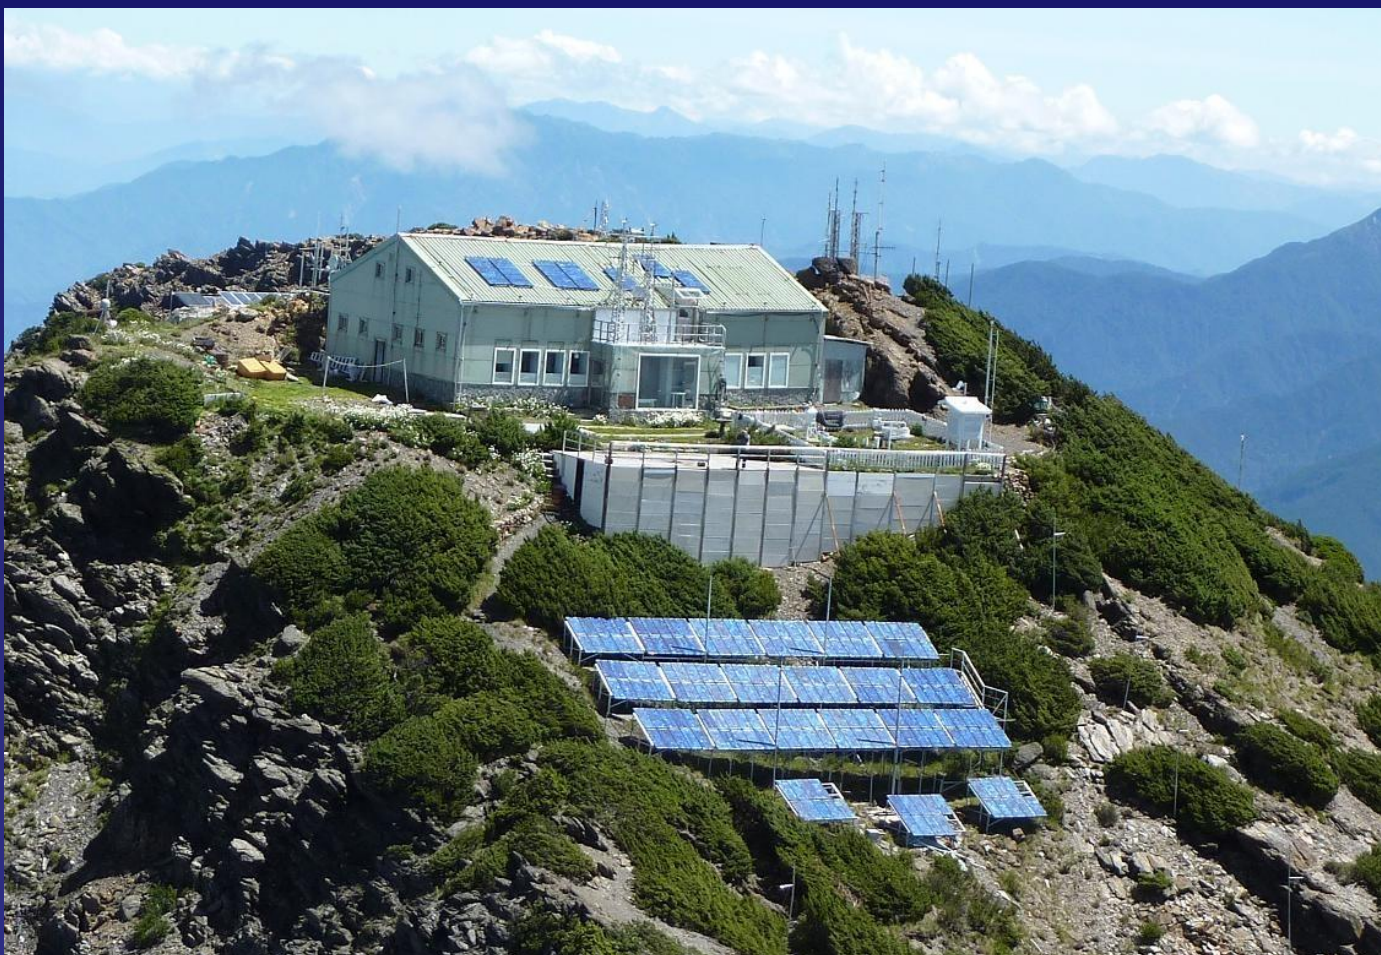
玉山北峰停機坪 (40×18公尺)

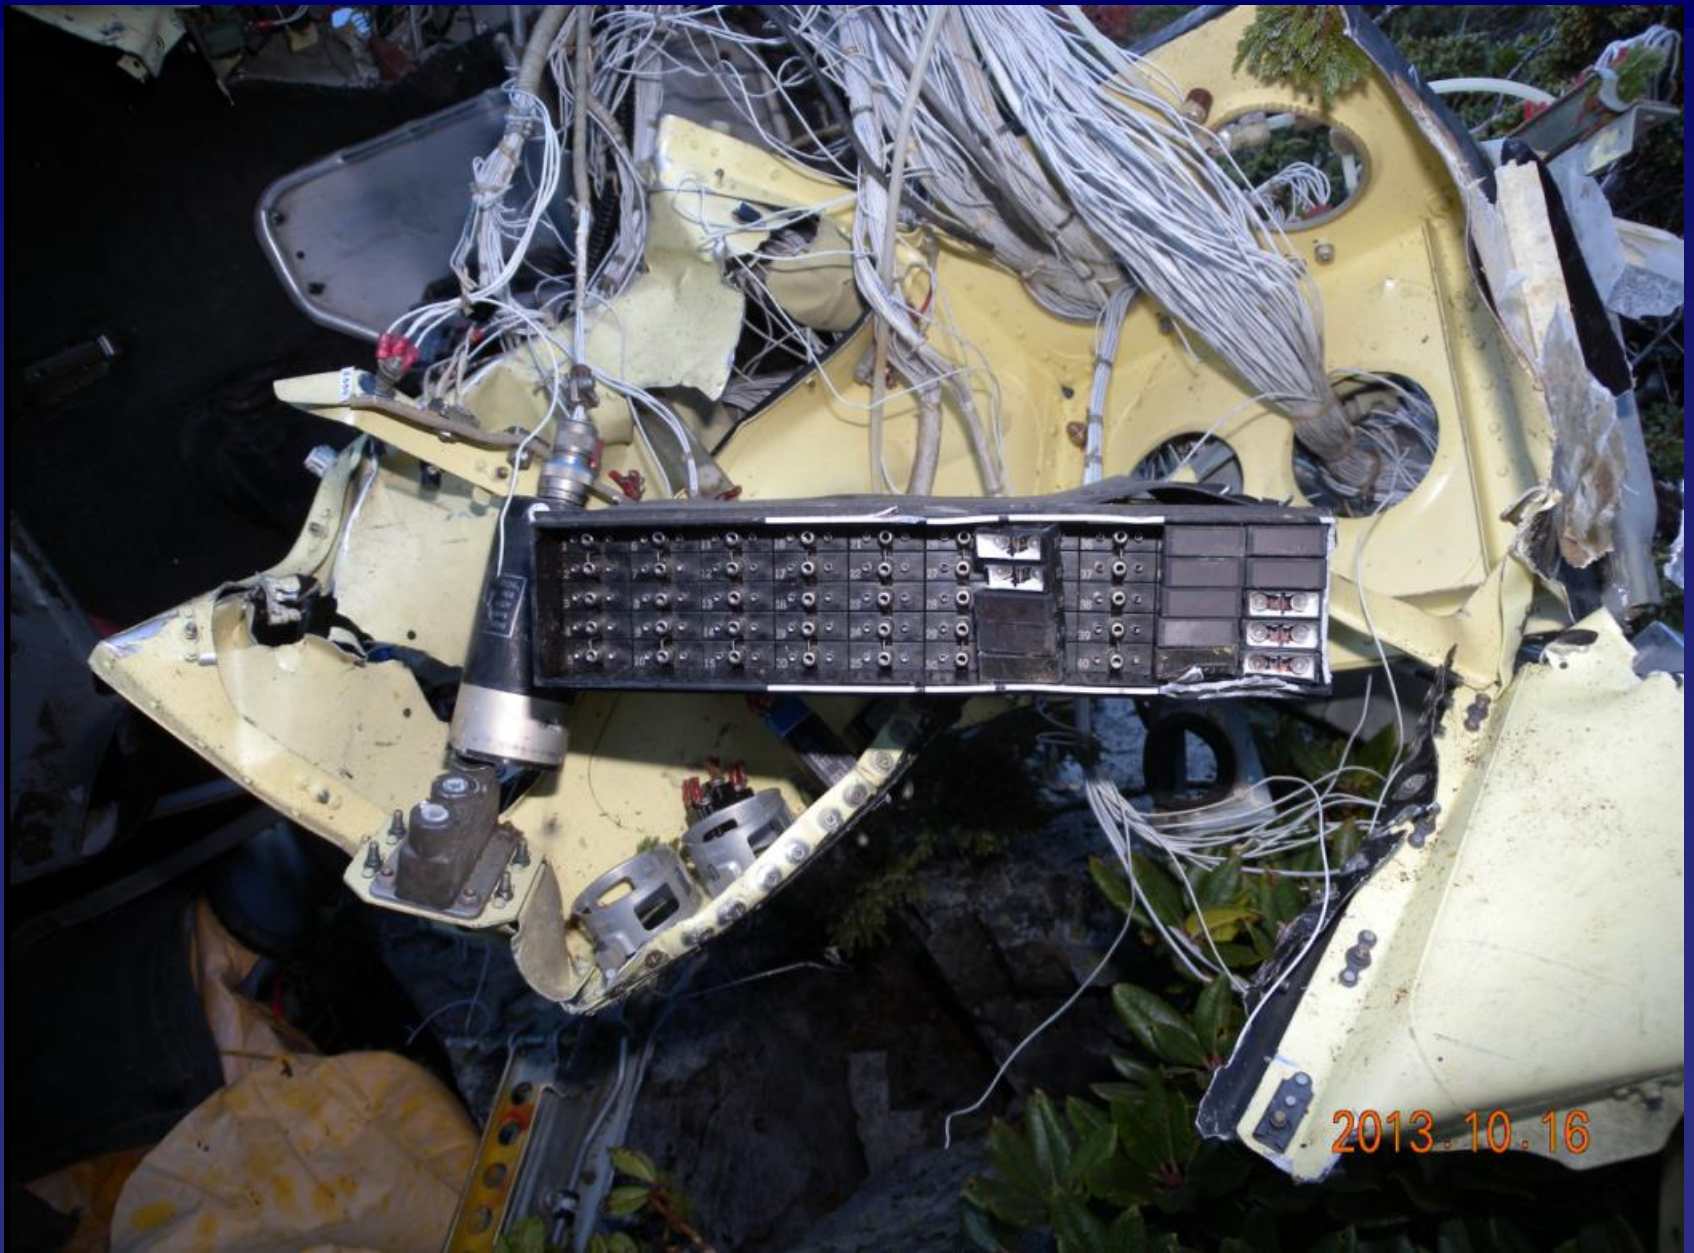
第一撞擊點往下俯視

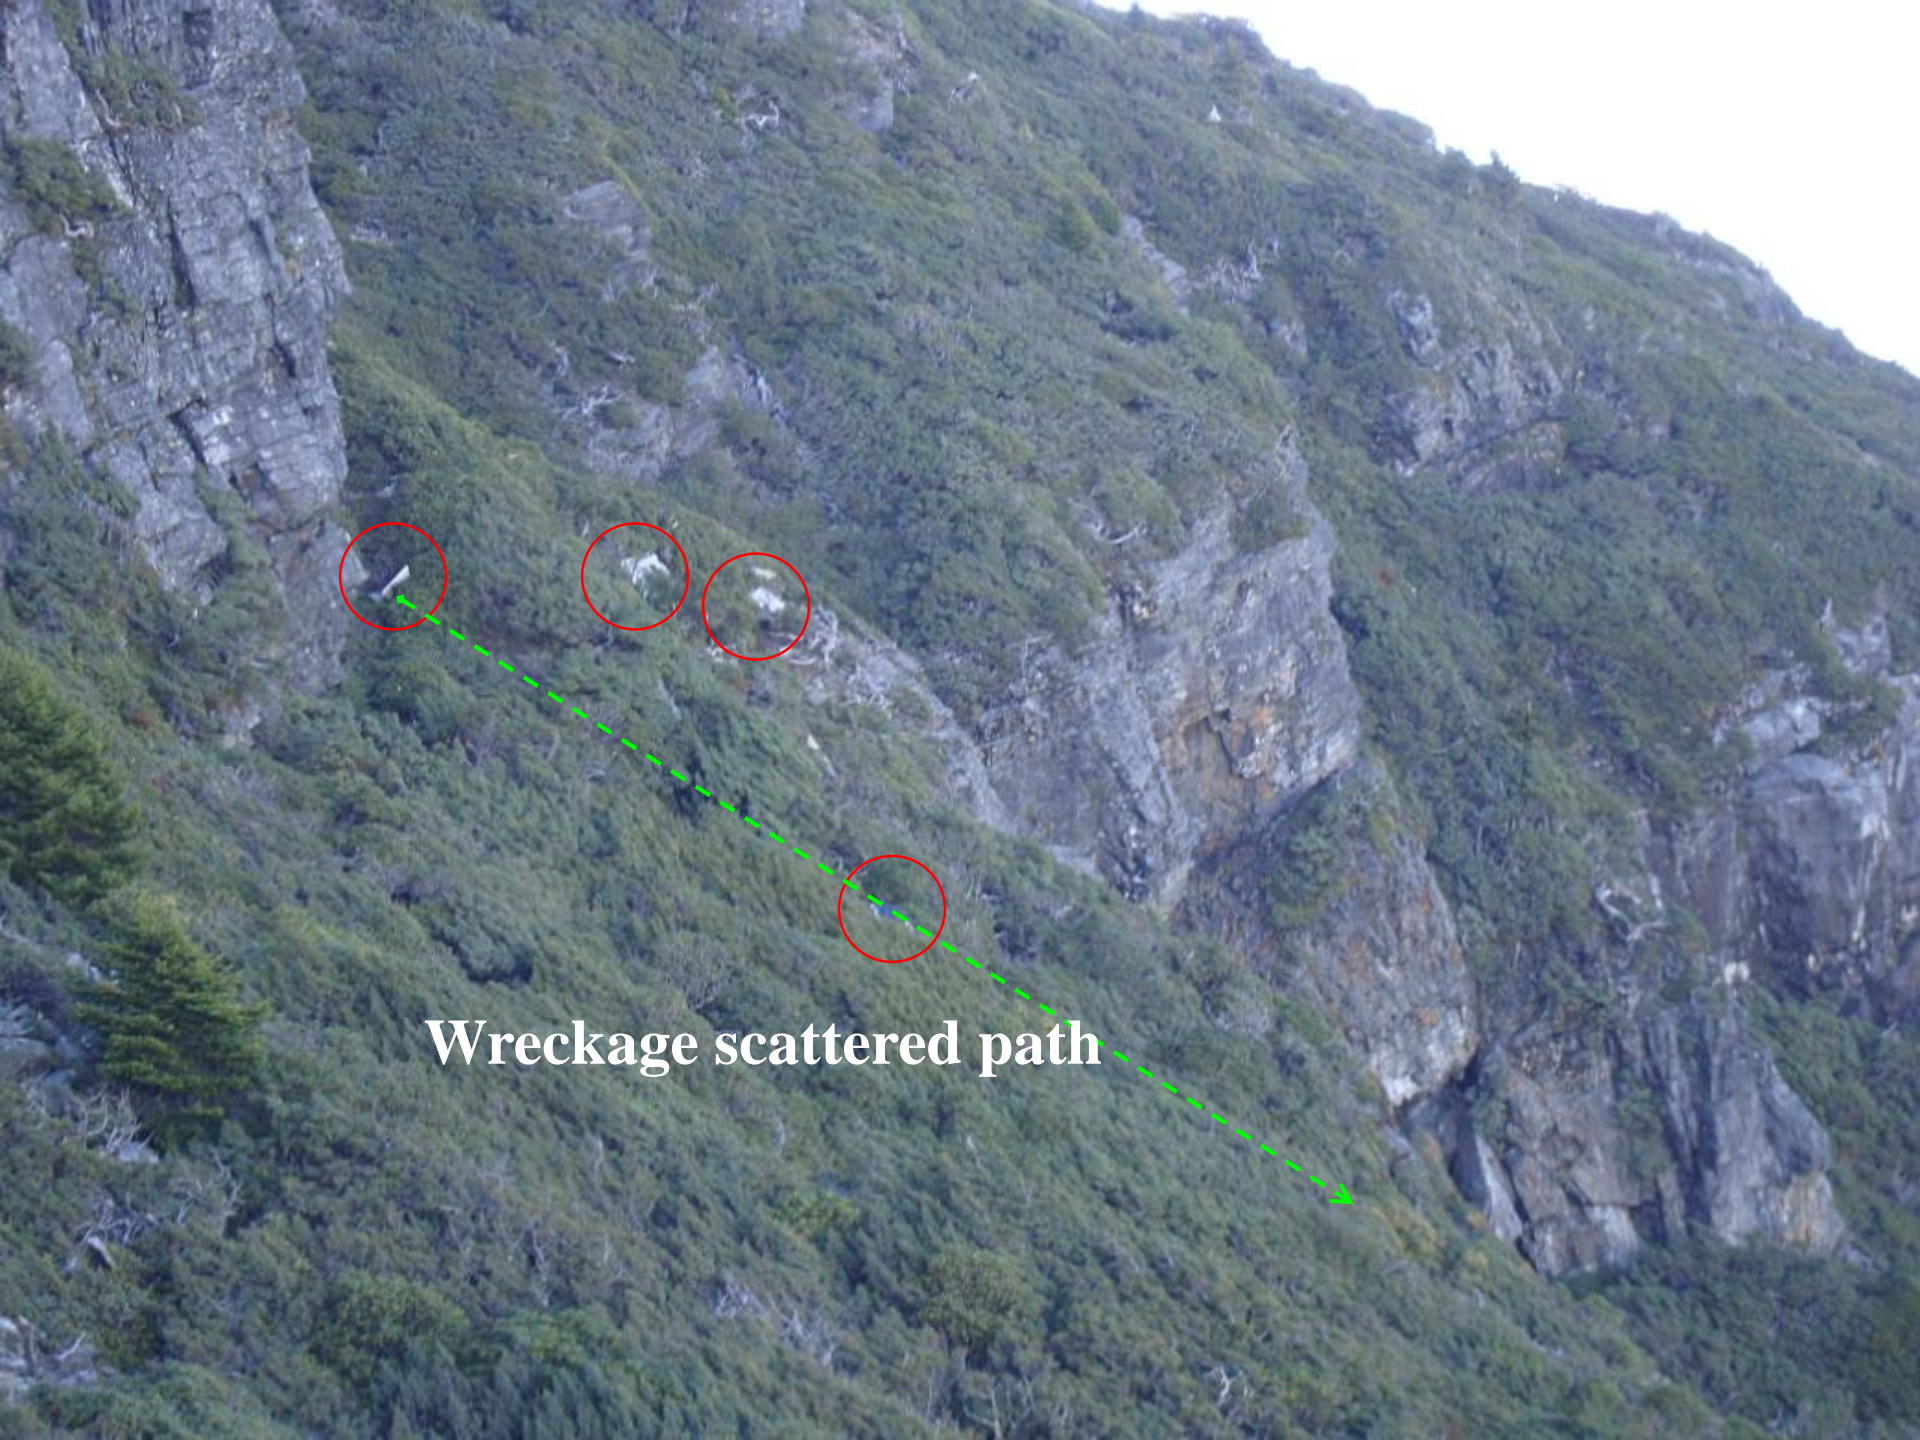
Wreckage scattered path

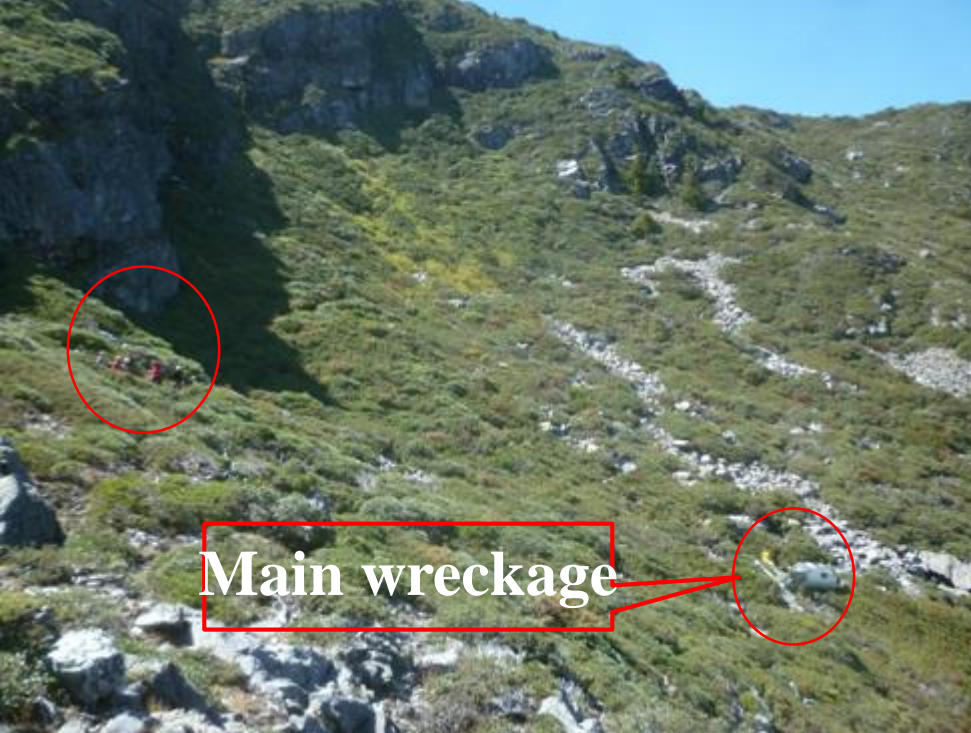
Main wreckage

Co-pilot and the CVR were found near the root of cliff

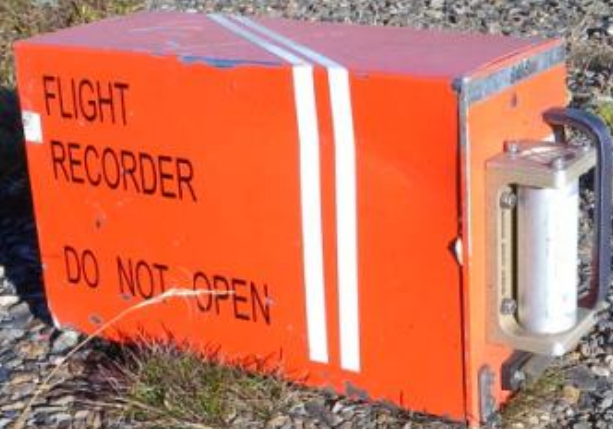
座艙語音紀錄器
