# 交通部民用航空局 民航通告

主旨：飛航進入結冰時之駕駛員指導

編號：AC 91-001

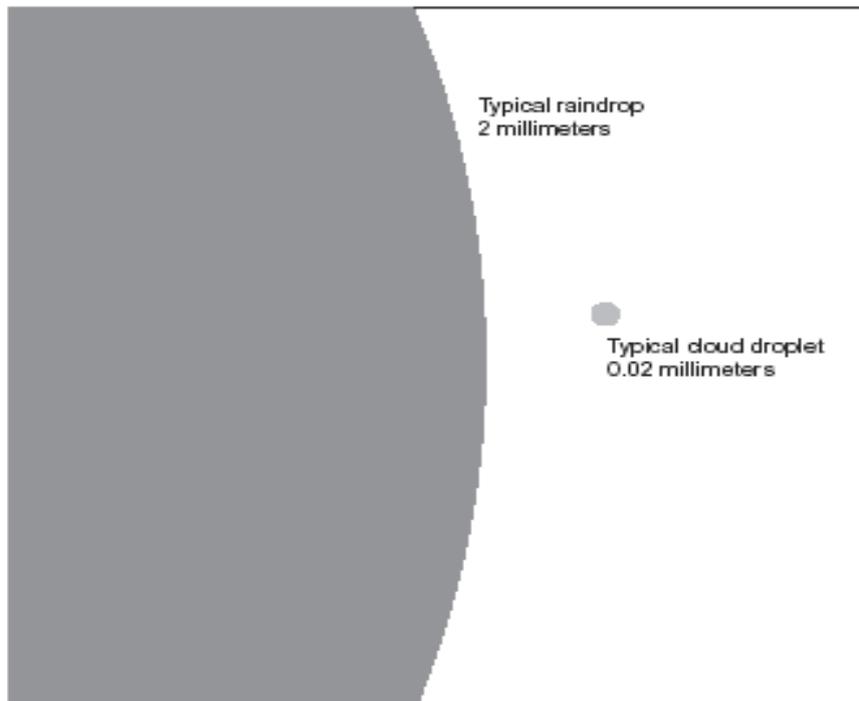
Figure 1. Droplet size comparison.

Figure 1：雨滴與微滴體積比較.

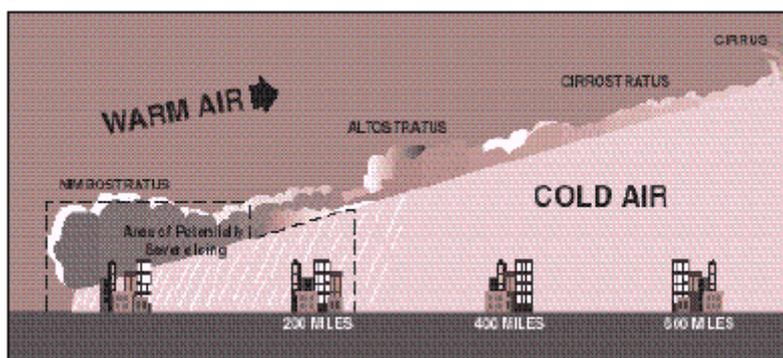
Figure 2. Warm front.

Figure 2：暖鋒鋒面，暖氣團滑過冷氣團上緣處，通常易產生積冰的層雲形成.

- (5) 鋒面：因氣團溫度、壓力或相對濕度的差異形成鋒面。由冷氣團取代暖氣團移動稱冷鋒。氣團移動由暖氣團取代冷氣團，稱暖鋒。囚錮 (或稱鋒面性囚錮) 則為一氣團被另兩個冷氣團夾擠而持續抬升。以上三種鋒面接伴隨顯著的抬升活動，如配合充足水氣、冰點以下溫度，則有利於結冰狀況的形成。暖鋒鋒面，暖氣團滑過冷氣團上緣處，通常易形成積冰的層雲，參照附件四 Figure 2。冷鋒鋒面，冷氣團由暖氣團下緣貼地表而過。抬升活動較劇，若暖氣團濕氣重，則生成富含液態水的積雲，參照附件四 Figure 3。凍雨和凍細雨以過冷大型雨滴 (SLD) 的型態出現的例子也常出現在鋒面週遭。鋒面帶來積冰以及種種危險，應盡可能避開鋒面影響所及的區域，穿越鋒面應選擇最短距離穿越，不可延著鋒面飛行，以利縮短處於結冰狀況的時間。

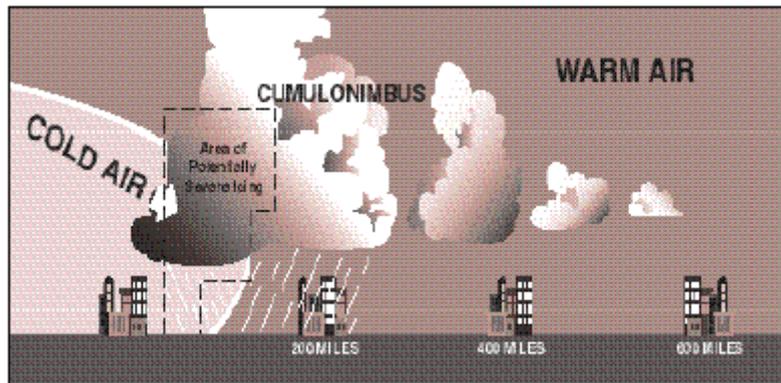
Figure 3. Cold front.

Figure 3：冷鋒鋒面，冷氣團由暖氣團下緣貼地表而過。抬升活動較劇，若暖氣團濕氣重，則生成富含液態水的積雲。

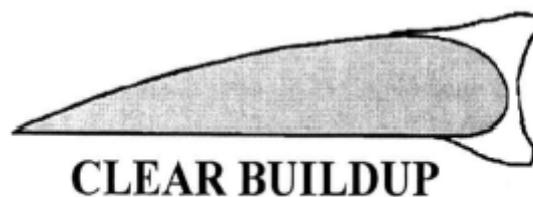
Figure 5. Clear ice buildup with horns.

Figure 5：透明狀積冰更為緊實、堅硬更透明。如附著量大則會有尖角狀的積冰產生。

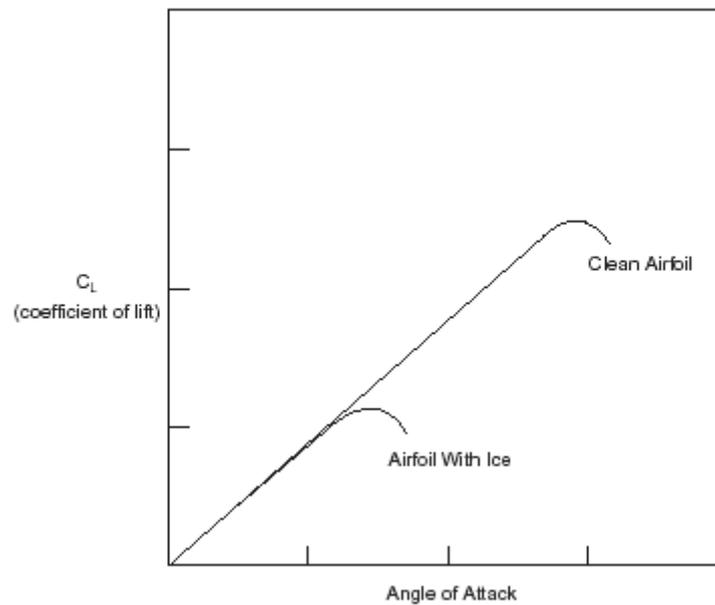
Figure 7. Lift curve.

Figure 7：說明了積冰如何影響空氣動力面的升力係數。特別注意當攻角很小時，亦即巡航階段，積冰對空氣動力面幾乎沒有影響。但  $CL_{max}$  卻受積冰影響大幅消減，失速攻角同樣變小。

## 2、翼面之積冰對空氣動力面的效應：參照附件四 Figure 7 附圖。

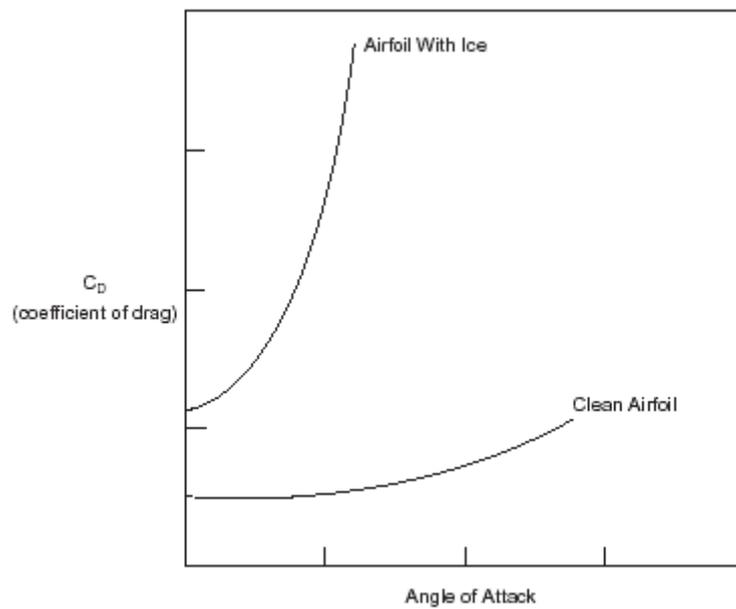
Figure 8. Drag curve.

Figure 8：說明了積冰如何影響空氣動力面的阻力係數，特別注意阻力無論在任何攻角都顯著增加。

參照附件四 Figure 8 附圖。說明翼面受到積冰污所衍生效應，空氣動力之阻力係數，無論於任何攻角都顯著增加，特別注意阻力，即使小量結冰，足以使  $CL_{max}$  大幅減少，失速攻角變小。 $CL_{max}$  減少 30% 極常見，而尖角狀積冰更將減少  $CL_{max}$  40% 至 50%。隨著積冰增加，阻力也不斷增加，如果有大量的尖角狀積冰，阻力可增加 100% 甚或 200% 或以上，此外由多數操縱附件組成的機翼後緣於起飛、進場及落地等階段連接處，於空氣動力面尚未失速前對積冰亦產生不同的效應，可能已經有壓

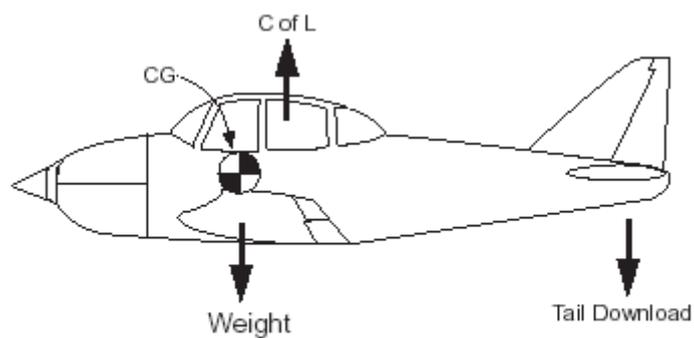
Figure 9. Tail down moment.

Figure 9：重心在壓力中心的前緣，航空器機頭往下力矩，尾翼積冰之機尾向下升力，抵消此一力矩的角色。

- (2) 尾翼積冰：因重心在氣動壓力中心前緣，故大多數航空器受機翼影響而產生機頭往下力矩，尾翼積冰機尾之向下力抵消此一力矩，參照附件四 Figure 9。航空器伸放襟翼或加速時，尾翼負攻角適度增加，防止進入失速狀態，尾翼積冰可能於伸放襟翼進入失速狀態，參照附件四 Figure 10。相較之下，尾翼的厚度比機翼薄了許多，更容易有積冰附著且飛航組員多數時候無法目視尾翼，所以尾翼是否除冰良好，不得而知，飛航組員必須保持高度警覺，特別是進場落地階段，注意是否有尾翼失速的徵候。P.29-30 機翼失速部份將會深入探討尾翼的失速。並非所有噴射客機配備有尾翼積冰保護系統，不過因噴射客機尾翼都有一定的厚度，並不容易產生積冰。且經更嚴謹全面認證測試分析；即使有大量的積冰，其尾翼不致失速。
- (3) 螺旋槳積冰：螺旋槳槳葉積冰，同樣會於空氣動力升力減少，阻力增加效應，使大部分積冰都附著在螺旋槳殼蓋與較內圈的範圍。靠近發動機進氣口範圍內通常附有防冰裝置而非除冰裝置，以減低剝離的積冰被吸入發動機內的機率。
- (4) 天線積冰：突出機體外的天線通常很細小，形狀又特別有利於積冰附著，所以積冰速率極快，亦無任何防冰或除冰的保

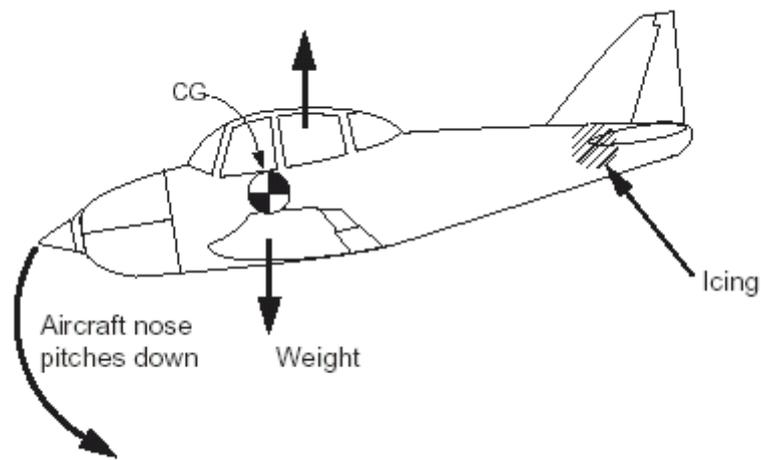
Figure 10. Pitchover due to tail stall.

Figure 10：尾翼機冰，可能於伸放襟翼進入失速狀態.

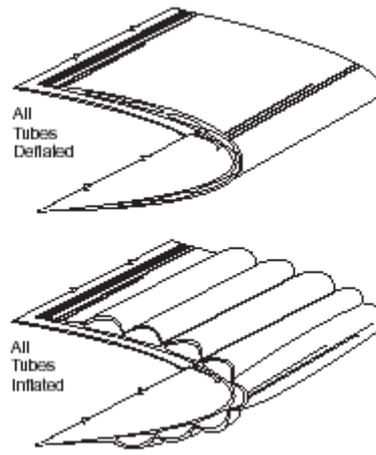
*Figure 11. Wing boot.*

Figure 11：氣動除冰靴埋設於航空器重要蒙皮內面的橡膠歧管所組成。常見於機翼，水平或垂直安定面的前緣.

- (1) 脈衝系統：應用電力之脈衝產生能量，快速伸縮去除表面積冰，經粉碎後的積冰隨氣流剝離。
- (2) 氣動除冰靴：參照附件四 Figure11。由埋設於航空器重要蒙皮內面的橡膠歧管所組成，常見於機翼、水平或垂直安定面的前緣。氣動除冰靴未啟動時與翼面平齊，避免干擾周圍的氣流。啟動時，由真空唧桶空氣使除冰靴面間歇性膨脹收縮，由氣流帶走剝離的積冰。積冰有可能附著且成形於除冰靴伸縮的空隙外圍，類似橋樑般形狀。更多的積冰將會附著在橋樑似的表面，除冰難度更形增加。避免此種情形發生的辦法是積冰達一定厚度後，再行啟動除冰靴，一般厚度為四分之
